## CVJM-Haus, St. Georg - Teil 2: Fotodokumentation

Schadenstechnische Untersuchung -Vorabzug 05.08.2019-

CVJM-Haus, St. Georg - Schadenstechnische Untersuchung  
Juni bis Juli 2019  
Teil 2: Fotodokumentation

Bearbeitet von: pmp Projekt  
Gesellschaft für Projektentwicklung  
und Generalplanung mbH

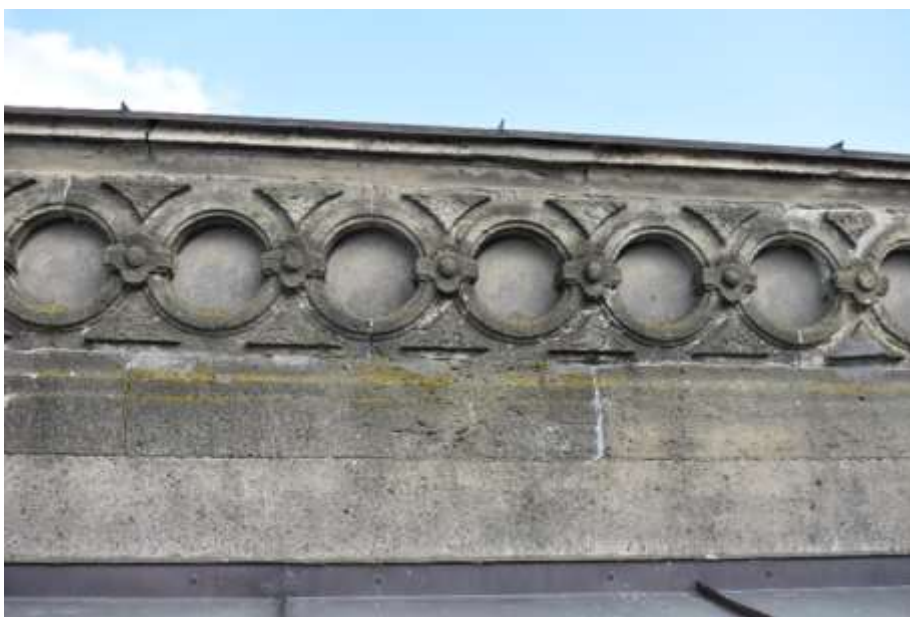
Schadensbilder:  
Starke Verschmutzung durch atmosphärischen Staub und Ruß, Reliefbildung durch Absanden, Rückwitterung durch Schalenverlust an Fugenflanken, biologische Besiedelung durch Moos und Flechten, Haarrisse auf Ziegelputz, Steinersatzmaßnahmen mit Hilfe von Zementmörtel, abgängige Bereiche vorrangig an den Dreieckselementen

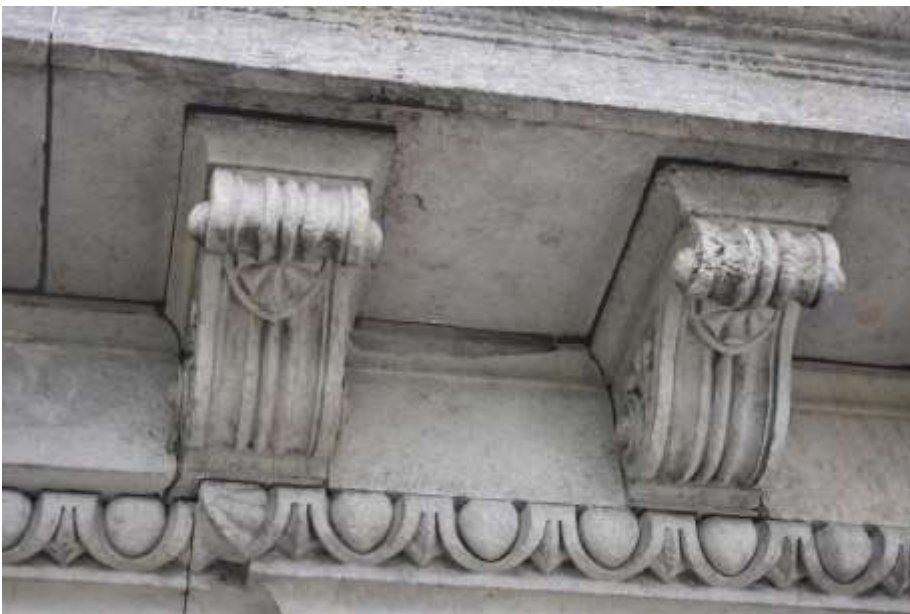
CHVJM-Haus, St. Georg  
Abb. 1.013: DSC\_0800

Feld 12

Schadensbilder:  
Große Mörtelausbesserung an der oberen Kante, Feld sonst intakt, ganz leichte Reliefbildung durch Aufrauen, leichte Verschmutzung, Fugen nachverfugt, Mörtel nachgedunkelt

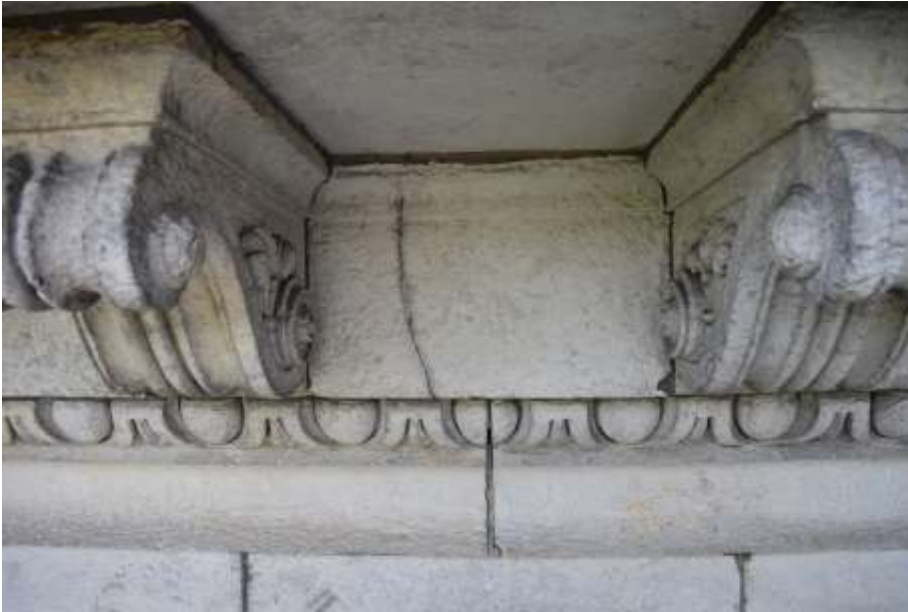
CHVJM-Haus, St. Georg  
Abb. 1.016: DSC\_0064

Feld 17

Schadensbilder:  
Großer Riss im linken Drittel, wurde mit Silikon ausgebessert (brüchig), ganz leichte Reliefbildung durch Aufrauen, leichte Verschmutzung, Fugen nachverfugt, Mörtel nachgedunkelt

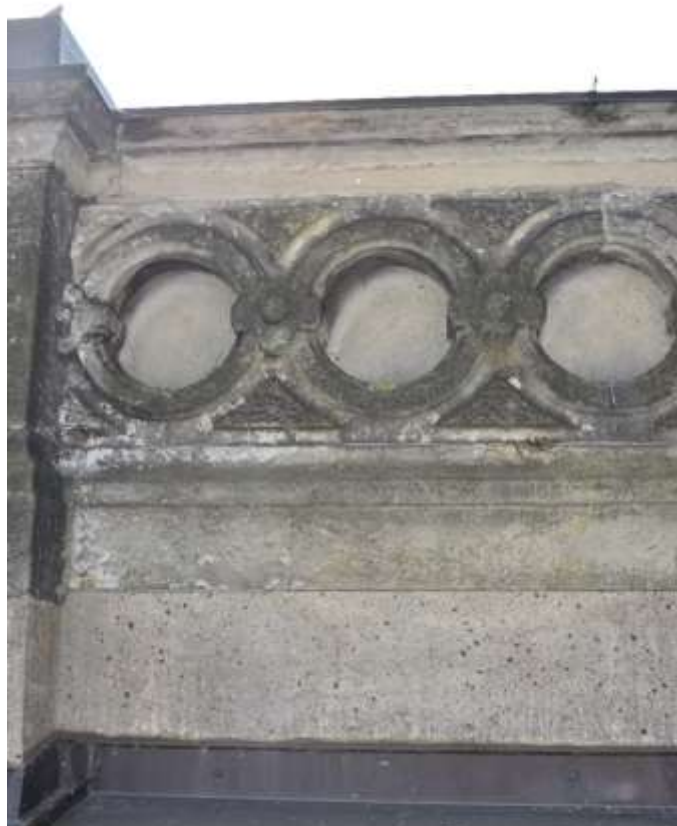
CHVJM-Haus, St. Georg  
Abb. 1.017: DSC\_0762

Östliche Dachbrüstung, westlicher Abschnitt

Schadensbilder:  
Starke Verschmutzung durch atmosphärischen Staub und Ruß, Reliefbildung durch Absanden, Rückwitterung durch Schalenverlust an Fugenflanken, biologische Besiedelung durch Moos und Flechten, Haarrisse auf Ziegelputz, abgängige Bereiche vorrangig an den Dreieckselementen

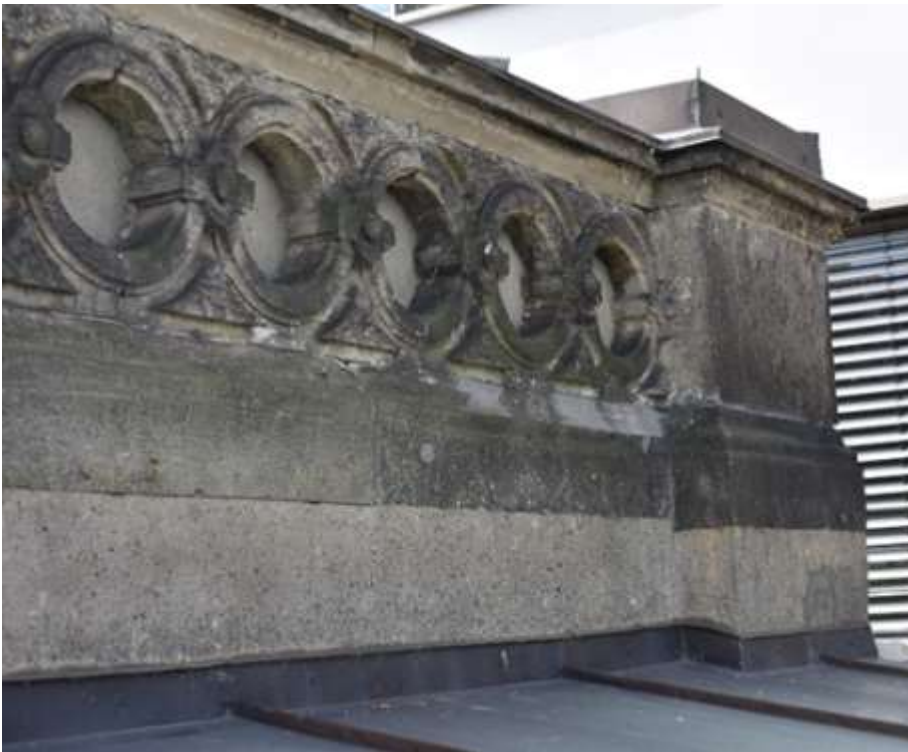
CHVJM-Haus, St. Georg  
Abb. 1.018: DSC\_0011

Östliche Dachbrüstung, östlicher Abschnitt

Schadensbilder:  
Starke Verschmutzung durch atmosphärischen Staub und Ruß, Reliefbildung durch Absanden, Rückwitterung durch Schalenverlust an Fugenflanken, biologische Besiedelung durch Moos und Flechten, Haarrisse auf Ziegelputz, Steinersatzmaßnahmen mit Hilfe von Zementmörtel, abgängige Bereiche vorrangig an den Dreieckselementen

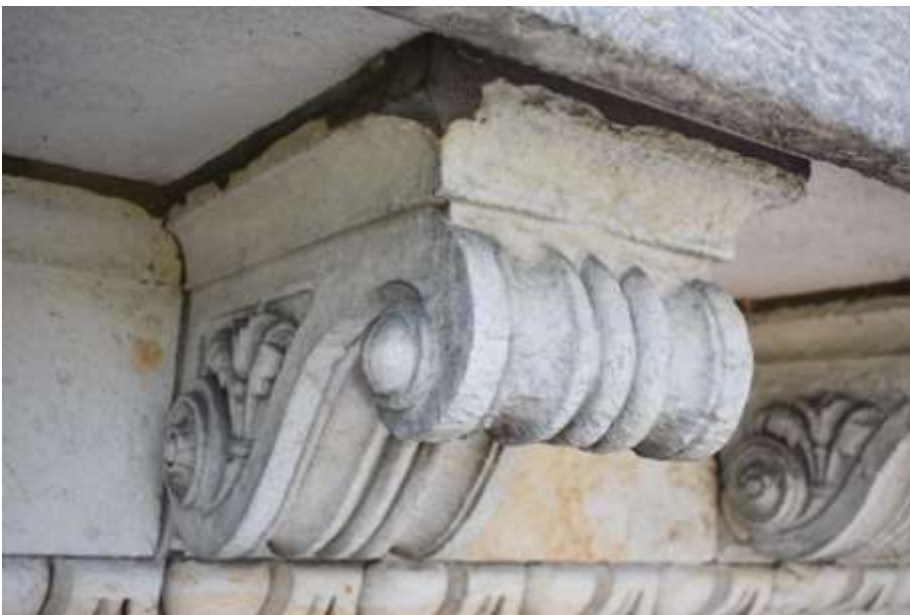
CHVJM-Haus, St. Georg  
Abb. 1.021: DSC\_0079

Konsole 22

Schadensbilder:  
Steinersatzmaßnahme (links oben), leichte Reliefbildung durch Absanden, leichte Verschmutzung durch atmosphärischen Staub

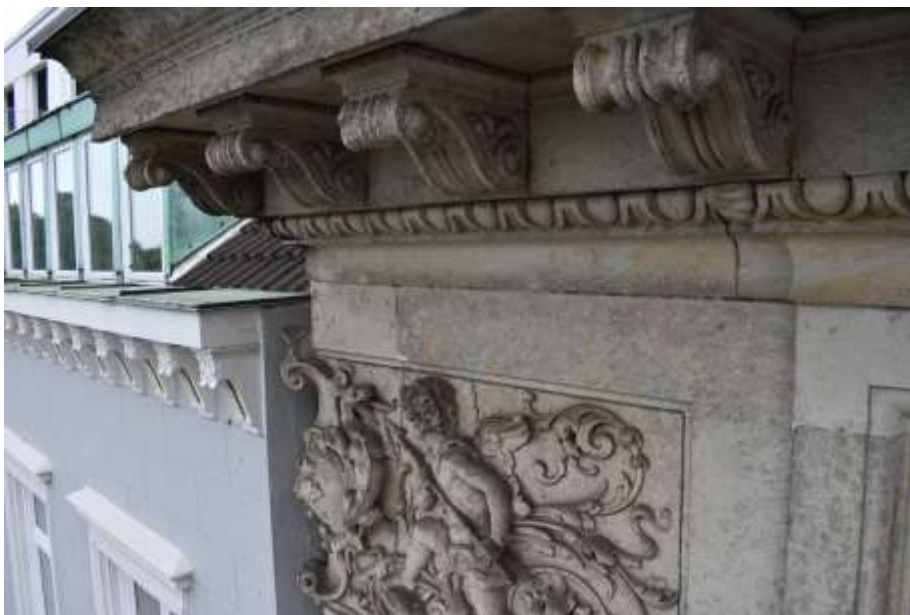
CHVJM-Haus, St. Georg  
Abb. 1.025: DSC\_0625

Westliche Dekortafel mit Fenster,  
Oberes Gesims

Schadensbilder:  
Eierstab ohne größere Schäden, stellenweise eisenhaltige Einschlüsse an Dekoreinfassung, kleinere Ausbesserungen mit hellem Mörtel, Reliefbildung durch Aufrauen, Verschmutzung durch atmosphärischen Staub

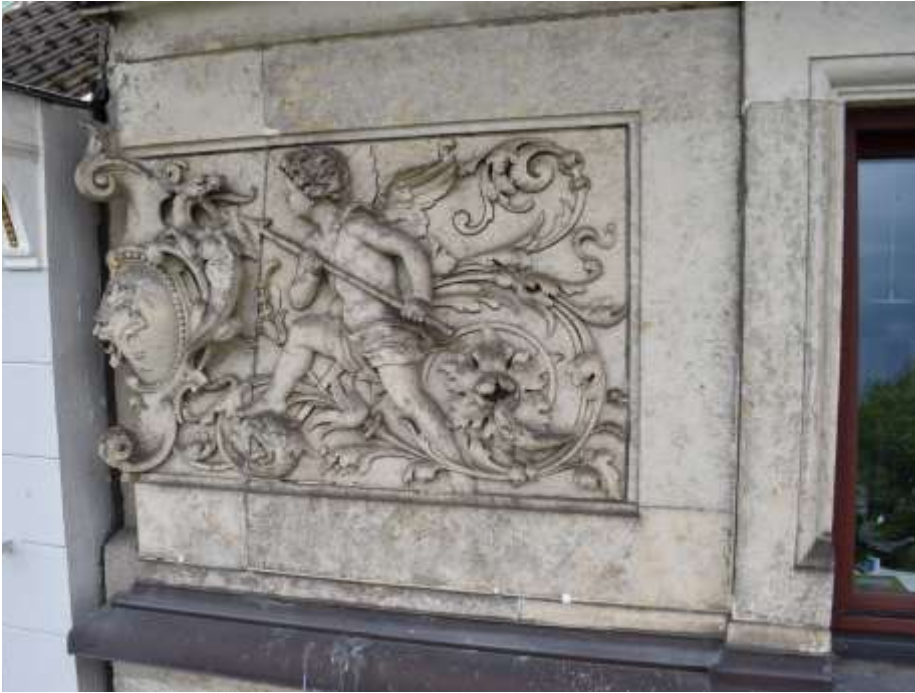
CHVJM-Haus, St. Georg  
Abb. 1.028: DSC\_0637

Westliche Dekortafel mit Fenster,  
Dekortafel mit Einfassung

Schadensbilder:  
Das Dekor im Ganzen zeigt vorrangig an den exponierten Stellen leichte Absandungserscheinungen. Diese Rückwitterungen werden durch mittelstarke Ablagerungen von atmosphärischen Staub und Ruß überlagert. An der Oberfläche sind zudem gelbliche Verfärbungen zu erkennen. Die Fugen wurden grob mit Silikon ausgebessert. Die untere Fuge ist mit einer Mischung aus Mörtel, Silikon und teerhaltigem Material ausgefugt.

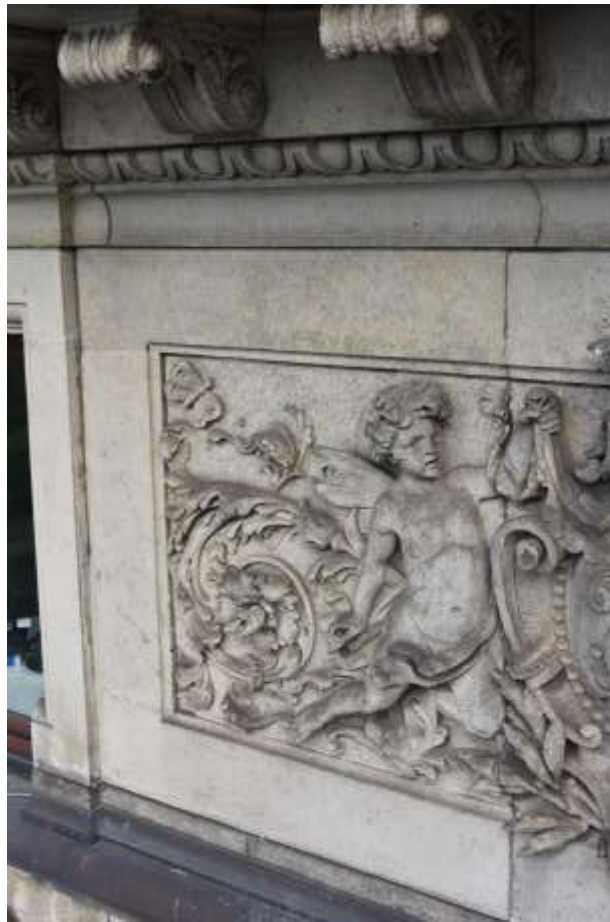
CHVJM-Haus, St. Georg  
Abb. 1.036: DSC\_0441

Westlich, mittige Dekortafel,  
Linker Teil

Schadensbilder:  
Leichtes Relief durch Aufrauen,  
Verschmutzung durch atmosphäri-  
schen Staub

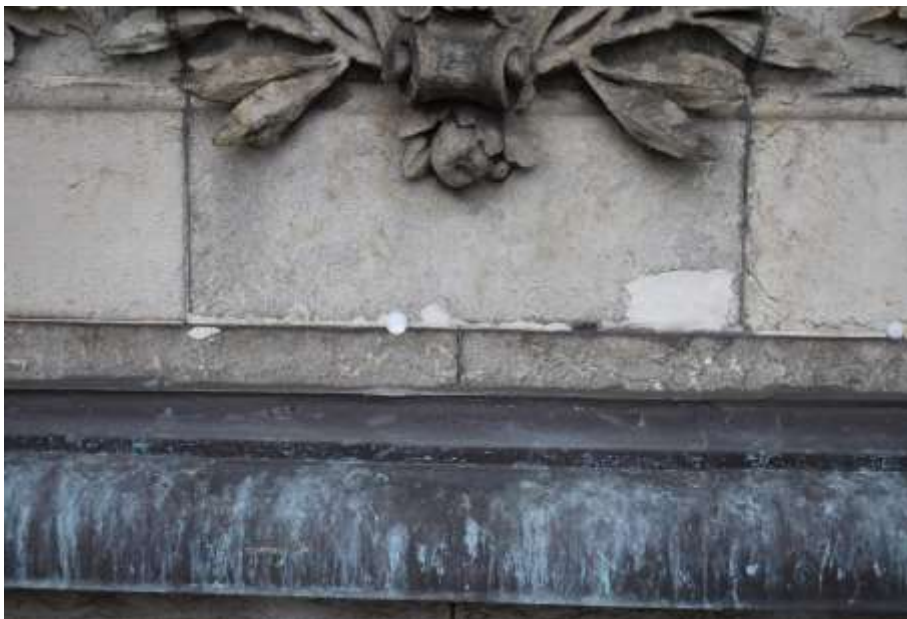
CHVJM-Haus, St. Georg  
Abb. 1.037: DSC\_0773

Westlich, mittige Dekortafel,  
Tafeleinfassung

Schadensbild:  
Mörtelausbesserung an unterer  
Kante

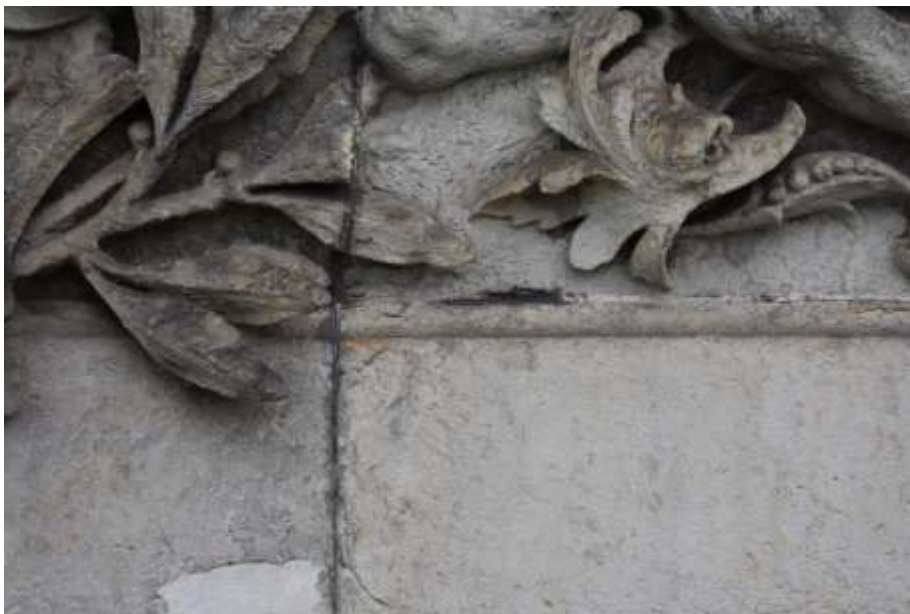
CHVJM-Haus, St. Georg  
Abb. 1.039: DSC\_0795

Westlich, mittige Dekortafel,  
Detail—Fugen

Schadensbild:  
Neuverfugung mit Silikon und teerhaltigem Material

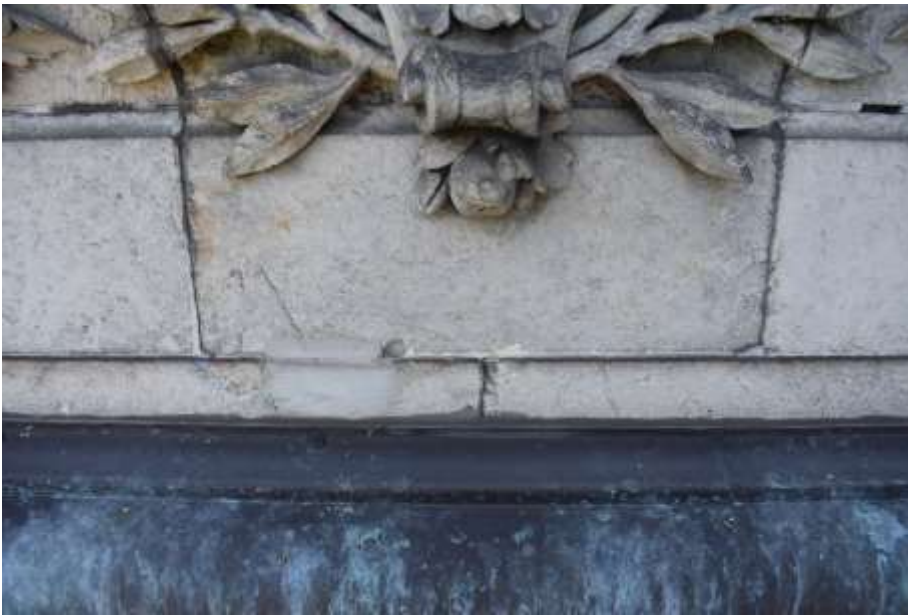
CHVJM-Haus, St. Georg  
Abb. 1.042: DSC\_0132

Östlich, mittige Dekortafel  
Tafeleinfassung

Schadensbild:  
Steinersatzmaßnahme mit hellem  
Zement-Mörtel an unterer Kante

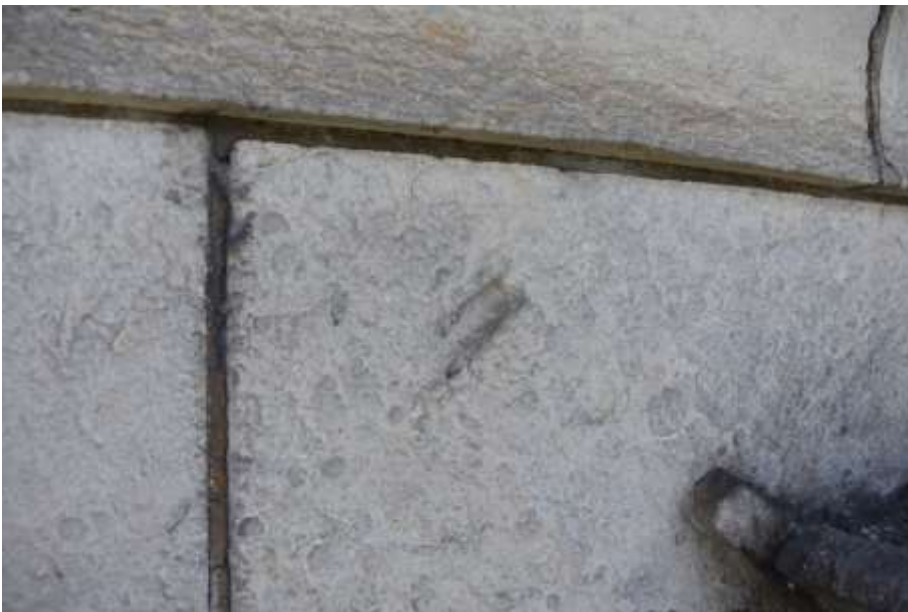
CHVJM-Haus, St. Georg  
Abb. 1.043: DSC\_0113

Östlich, mittige Dekortafel

Schadensbild:  
Große Perforation an der Dekorta-  
fel

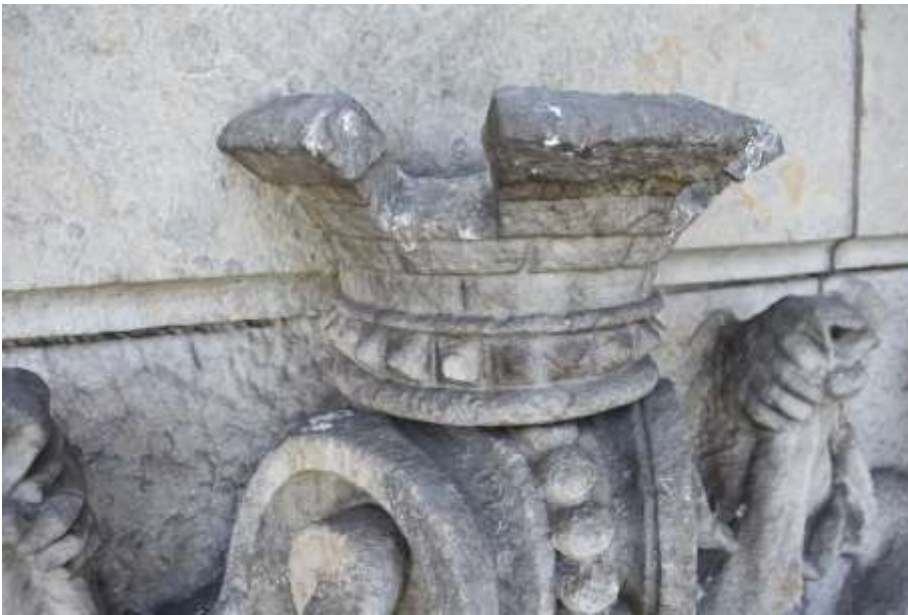
CHVJM-Haus, St. Georg  
Abb. 1.044: DSC\_0114

Östlich, mittige Dekortafel  
Dekorelement Wappen

Schadensbild:  
Starke Verschmutzung durch atmo-  
sphärischen Ruß, Staub und Vogel-  
kot

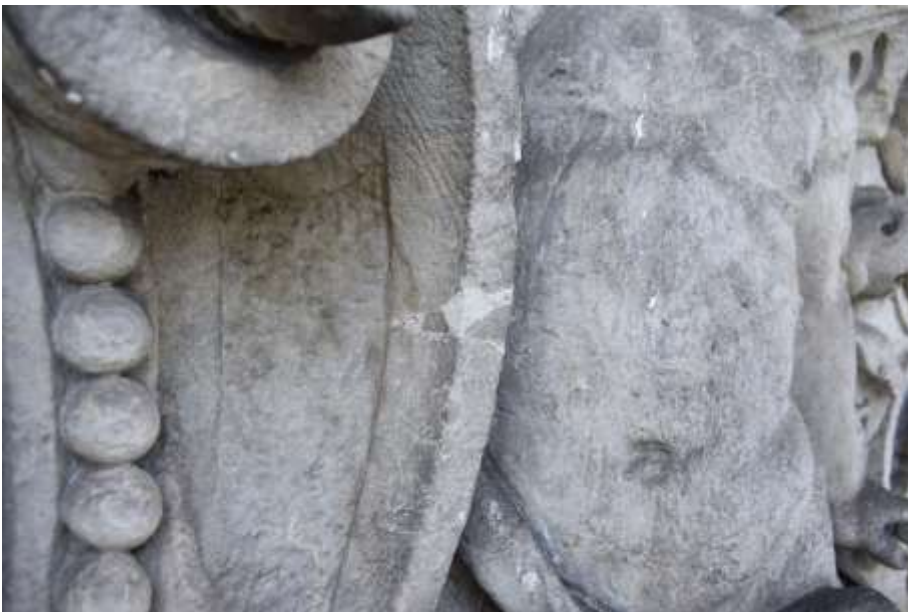
CHVJM-Haus, St. Georg  
Abb. 1.045: DSC\_0115

Östlich, mittige Dekortafel

Schadensbild:  
Abgeplatzte Stelle am Wappen der  
Dekortafel

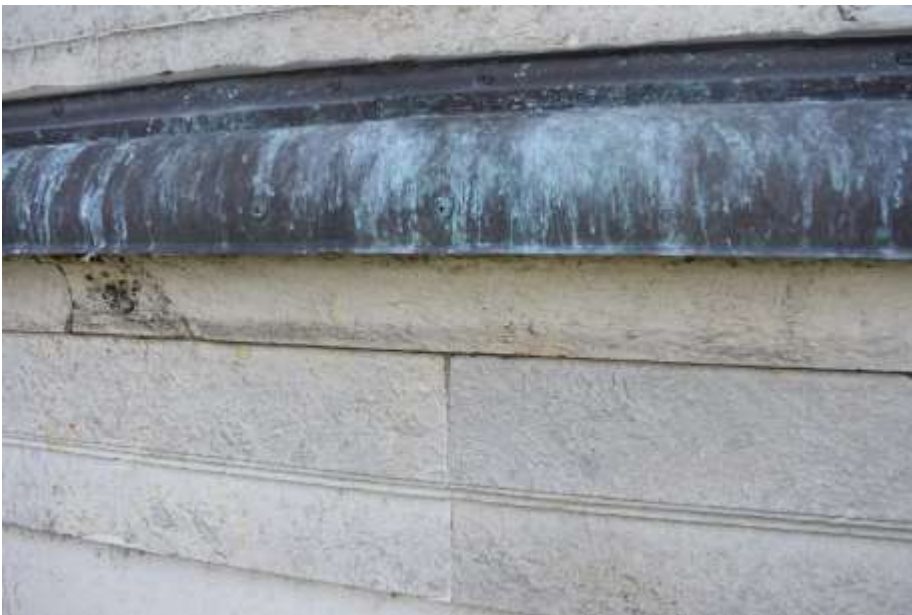
CHVJM-Haus, St. Georg  
Abb. 1.049: DSC\_0140

Östliche Dekortafel,  
Detail—Kupferabdeckung

Schadensbild:  
Starke Verschmutzung durch Vogel-  
kot

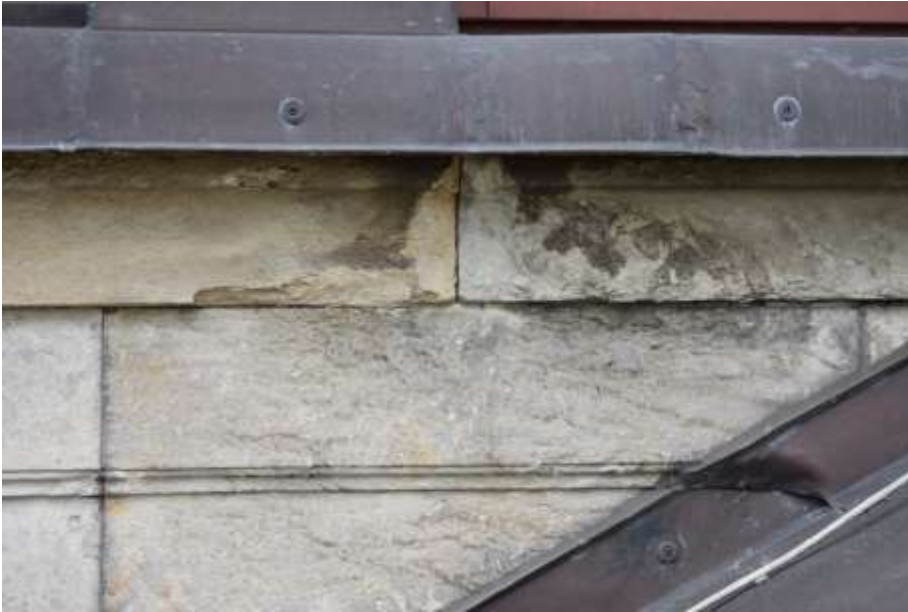
CHVJM-Haus, St. Georg  
Abb. 1.050: DSC\_0656

Westliche Fassadenfläche,  
Brüstungssteine

Schadensbilder:  
Große Ausbruchstelle an den Fu-  
genflanken, starke Verschmutzung

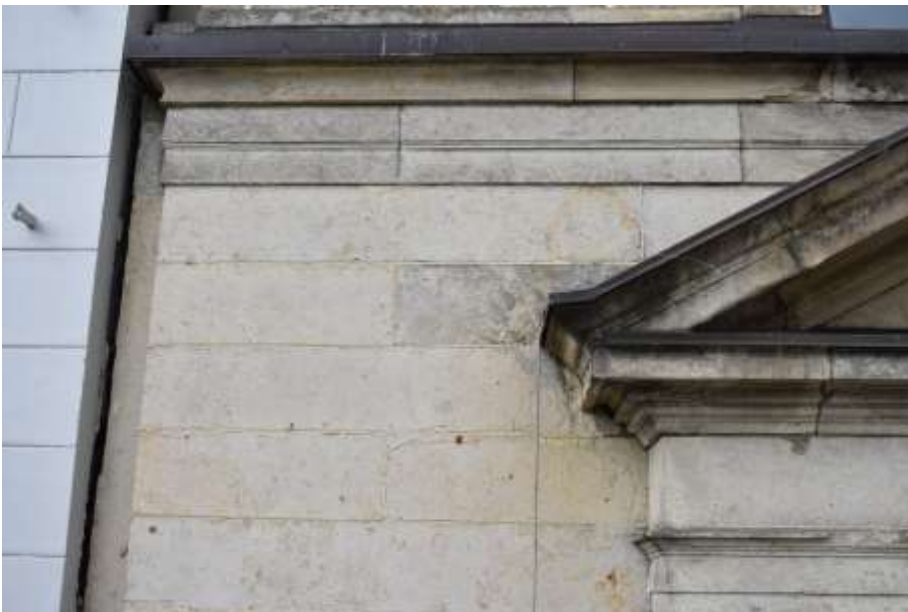
CHVJM-Haus, St. Georg  
Abb. 1.051: DSC\_0697

Westliche Fassadenfläche,  
Oberer Teil

Schadensbilder:  
Leichte Reliefbildung durch Aufrau-  
en, Verschmutzung durch grauen  
Staub

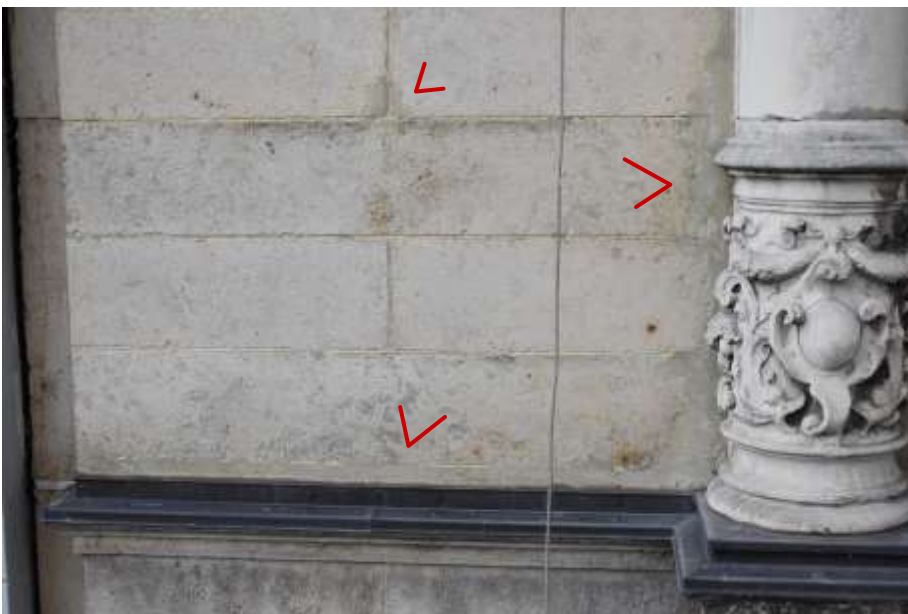
CHVJM-Haus, St. Georg  
Abb. 1.053: DSC\_0722

Westliche Fassadenfläche,  
Unterer Teil

Schadensbild:  
Steinersatzmaßnahmen mit hellem  
Mörtel entlang der Halbsäule, der  
unteren Kante der letzten Steinlage  
und an den Fugenflanken

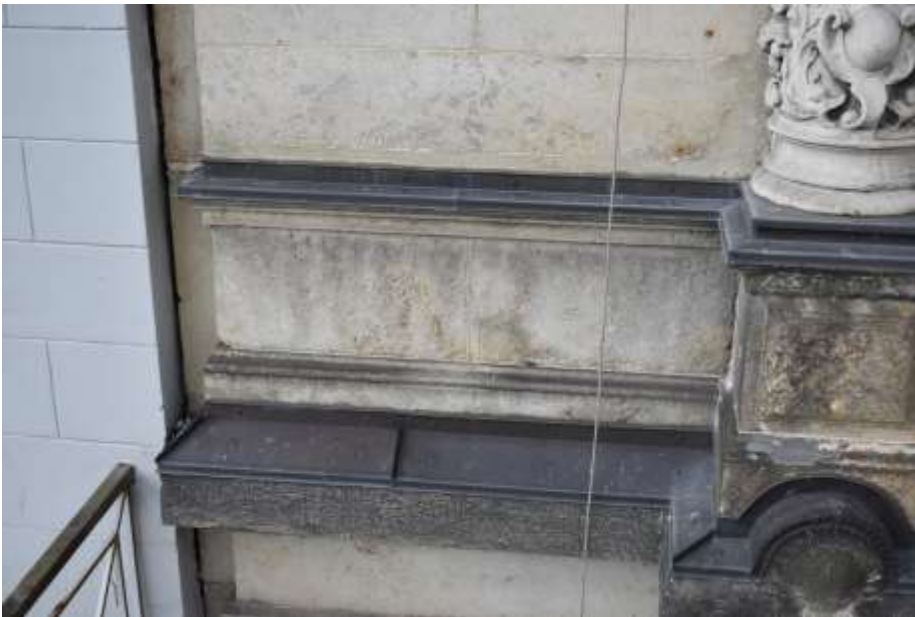
CHVJM-Haus, St. Georg  
Abb. 1.054: DSC\_0724

Westliche Fassadenfläche,  
Bandgesims

Schadensbilder:  
Starkes Relief durch Absanden,  
starke Verschmutzung durch  
schwarzen atmosphärischen Ruß

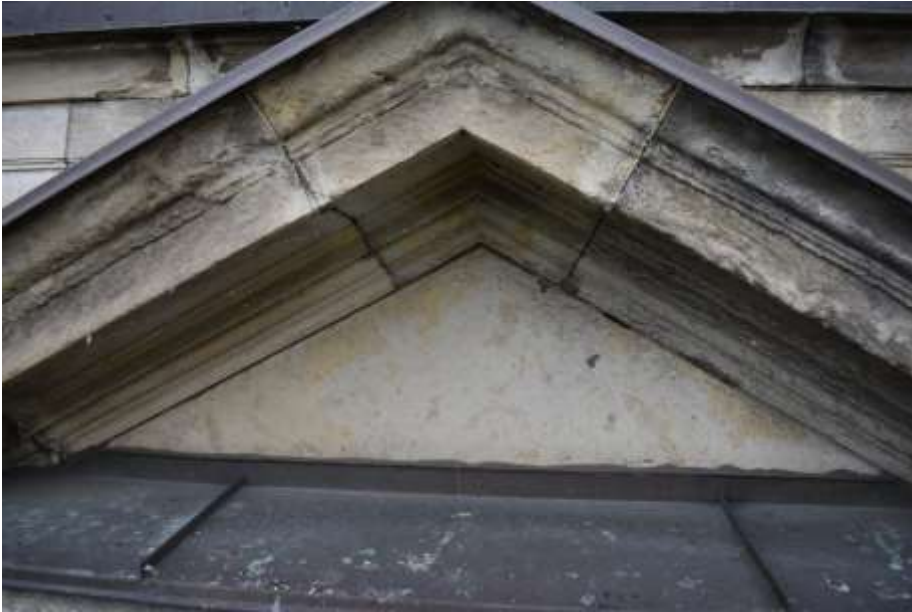
CHVJM-Haus, St. Georg  
Abb. 1.056: DSC\_DSC\_0834

Westliches Fenster,  
Tympanon-Feld

Schadensbilder:  
Reliefbildung durch Aufrauen,  
leichte Verschmutzung

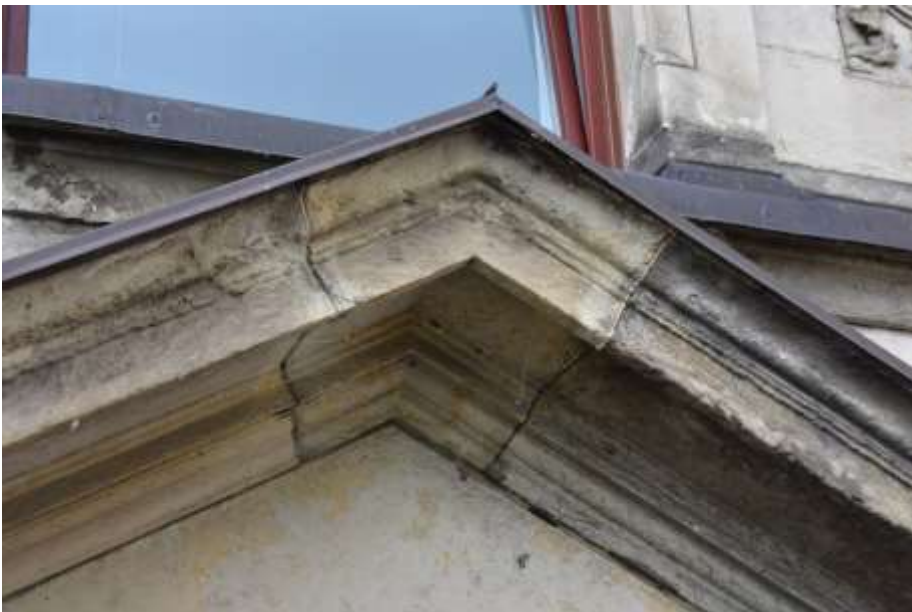
CHVJM-Haus, St. Georg  
Abb. 1.057: DSC\_0706

Westliches Fenster,  
Gesimse

Schadensbilder:  
Starkes Relief durch Absanden,  
starke Verschmutzung durch atmo-  
sphärischen Staub und Ruß

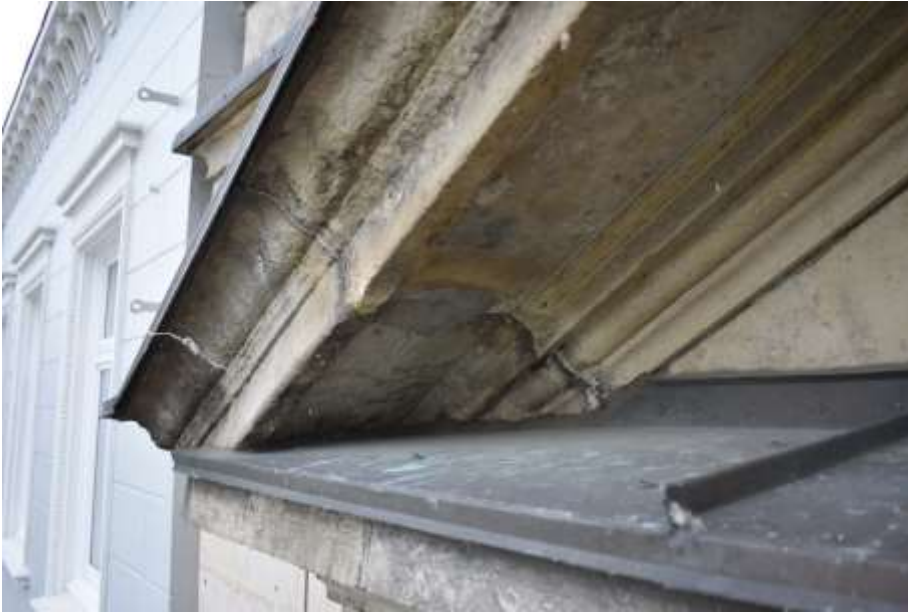
CHVJM-Haus, St. Georg  
Abb. 1.058: DSC\_0826

Westliches Fenster,  
Unterseite linkes Gesims

Schadensbild:  
Ausbruchstelle, Reparatur mit Hilfe  
von Zement-Mörtel

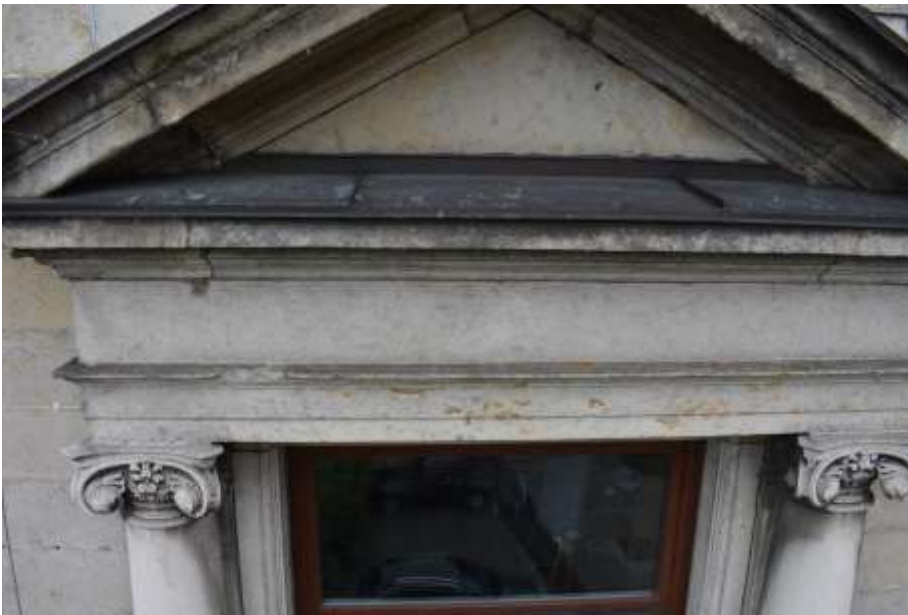
CHVJM-Haus, St. Georg  
Abb. 1.061: DSC\_0838

Westliches Fenster,  
Architrav

Schadensbilder:  
Große und eine kleine Ausbruchsstelle im linken Drittel des Steins, Reliefbildung durch Aufrauen, braune, fleckige Verfärbungen, Verschmutzung

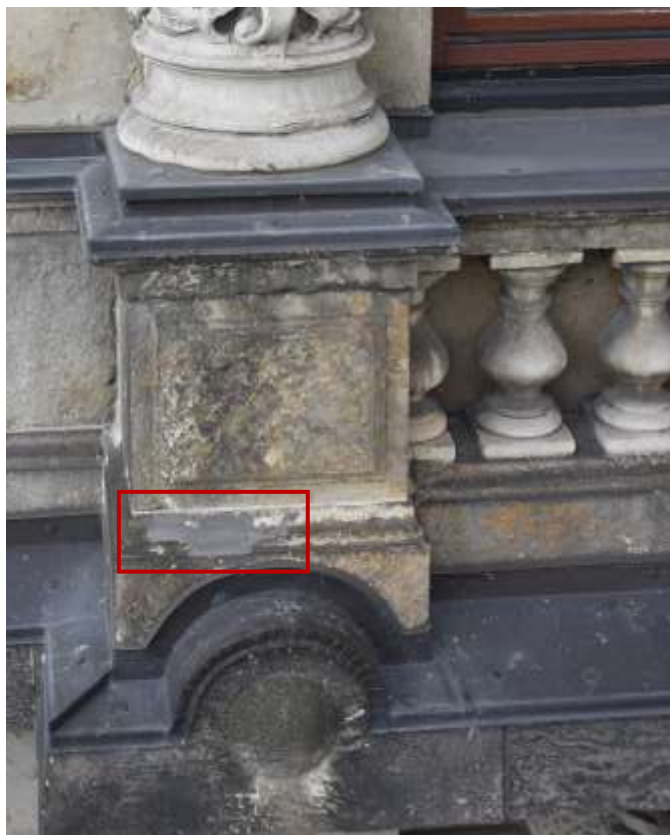
CHVJM-Haus, St. Georg  
Abb. 1.068: DSC\_0723

Westliches Fenster,  
Brüstungsgesims

Schadensbild:  
Zement-Mörtelausbesserung

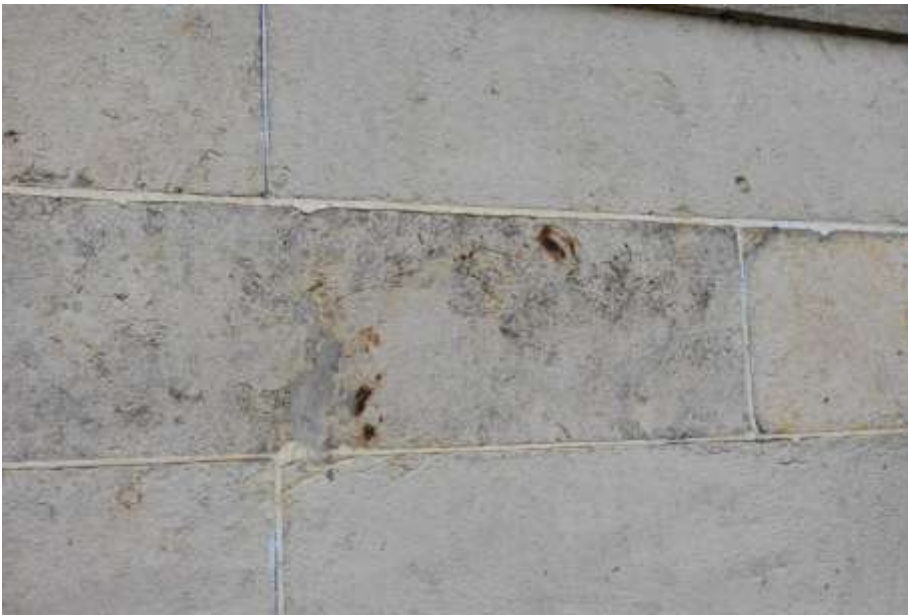
CHVJM-Haus, St. Georg  
Abb. 1.073: DSC\_0676

Westlich, mittige Fassadenfläche

Schadensbild:  
Eisenhaltige Einschlüsse

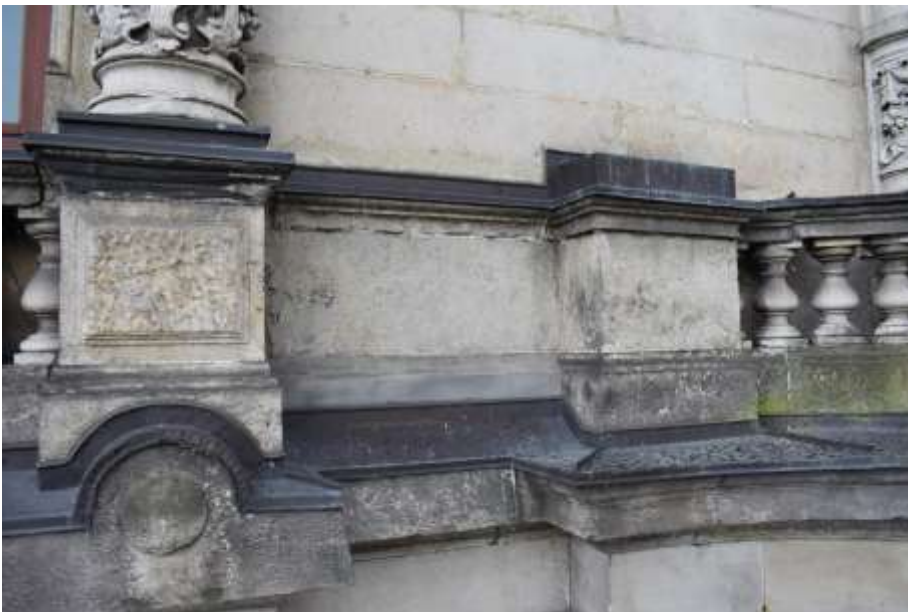
CHVJM-Haus, St. Georg  
Abb. 1.074: DSC\_746

Westlich, mittige Fassadenfläche,  
Bandgesims

Schadensbilder:  
Starke Reliefbildung durch Absanden,  
Fugenflanken brüchig, große  
Ausbruchstelle auf der Oberfläche  
der linken Hälfte, unteres Bandge-  
sims ist vollständig mit Zementmör-  
tel nachprofiliert worden

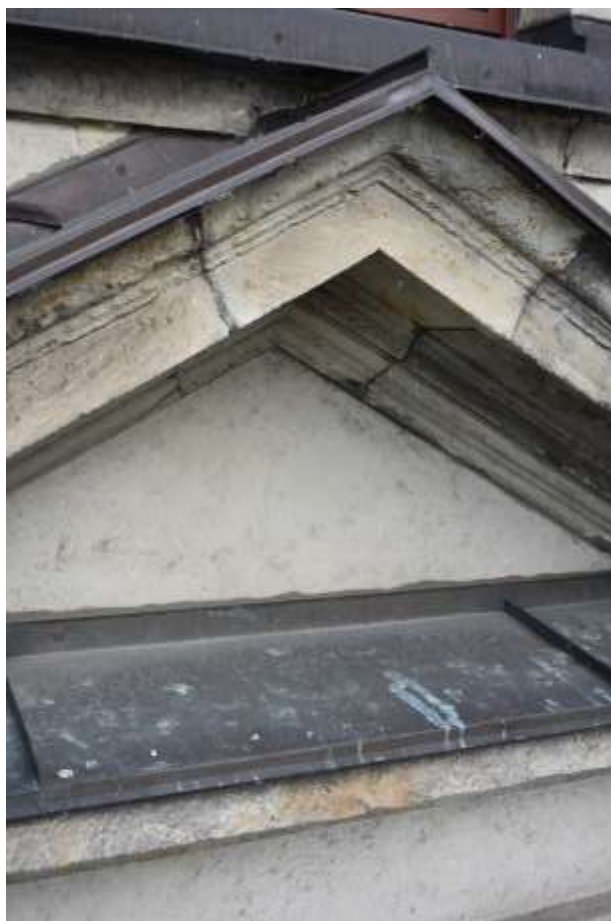
CHVJM-Haus, St. Georg  
Abb. 1.075: DSC\_0501

Mittige Balkontür,  
Gesimse

Schadensbilder:  
Reliefbildung durch Absanden,  
Starke Verschmutzung durch atmo-  
sphärischen Staub und Ruß

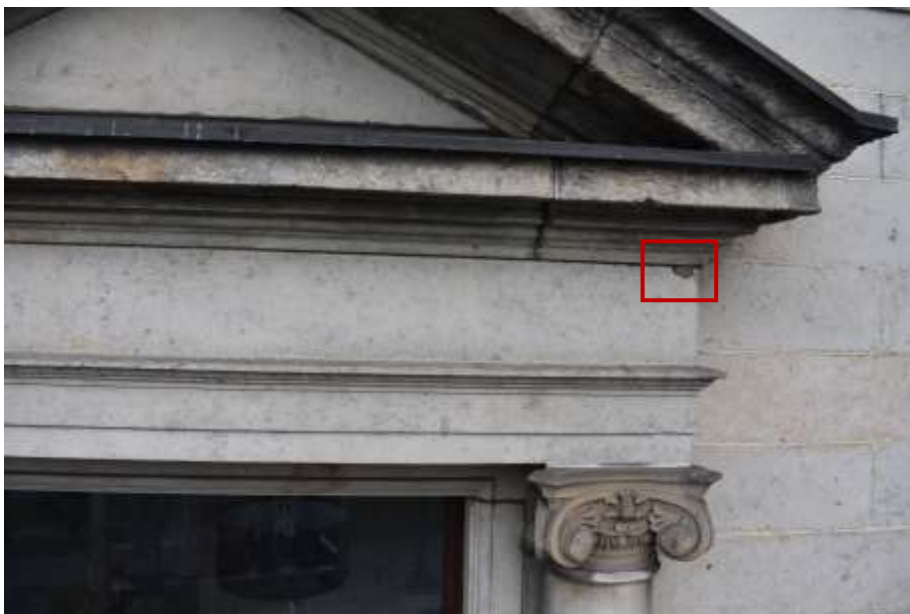
CHVJM-Haus, St. Georg  
Abb. 1.078: DSC\_0521

Mittige Balkontür,  
Architrav

Schadensbilder:  
Relief durch Aufrauen, leichte Ver-  
schmutzung, Steinersatzmaßnahme

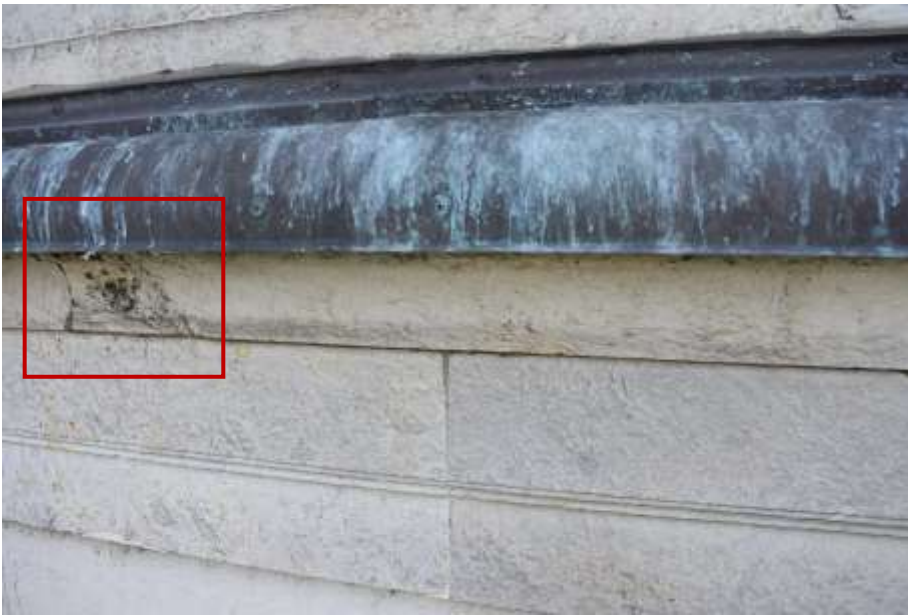
CHVJM-Haus, St. Georg  
Abb. 1.081: DSC\_0140

Östlich, mittige Fassadenfläche,  
Oberes Gesims

Schadensbilder:  
Reliefbildung durch Absanden,  
Verschmutzung durch atmosphäri-  
schen Staub, große Perforation

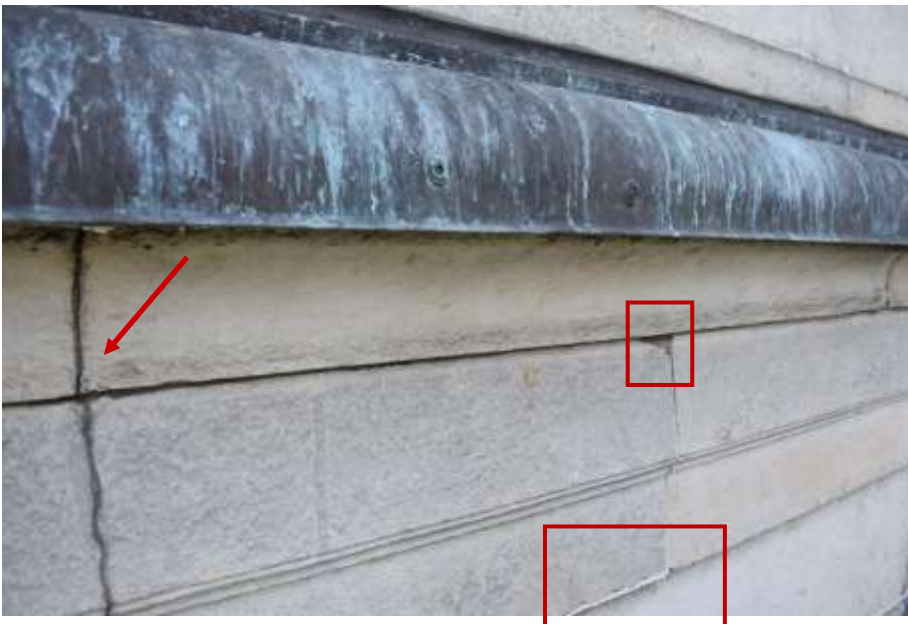
CHVJM-Haus, St. Georg  
Abb. 1.082: DSC\_0141

Östlich, mittige Fassadenfläche,  
Oberes Gesims

Schadensbilder:  
Reliefbildung durch Absanden,  
Verschmutzung durch atmosphäri-  
schen Staub, Fugen mit Silikon ver-  
fugt, Steinersatzmaßnahmen mit  
hellem und dunklem Mörtel

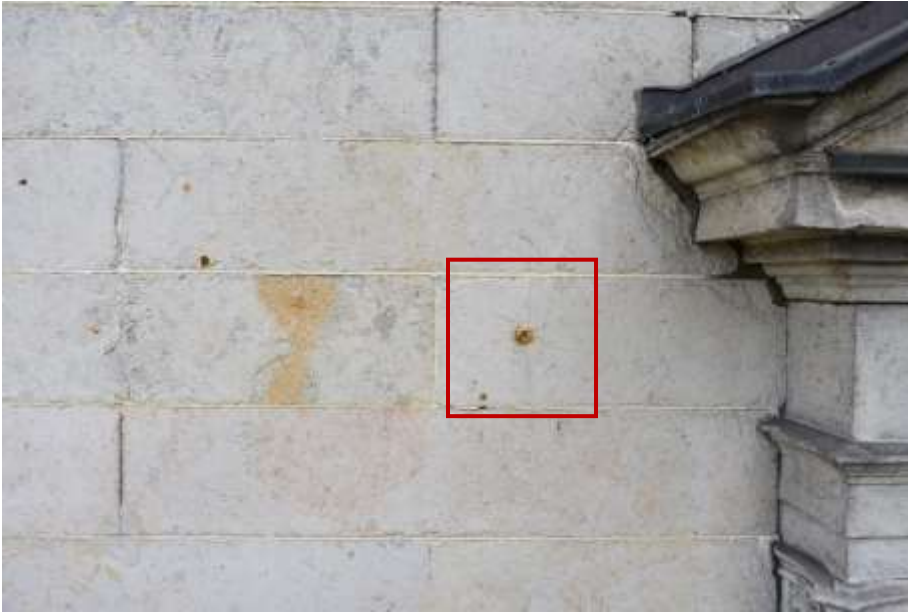
CHVJM-Haus, St. Georg  
Abb. 1.083: DSC\_0115

Östlich, mittige Fassadenfläche

Schadensbild:  
Sternförmige Risse um mechani-  
schen Ausbruch

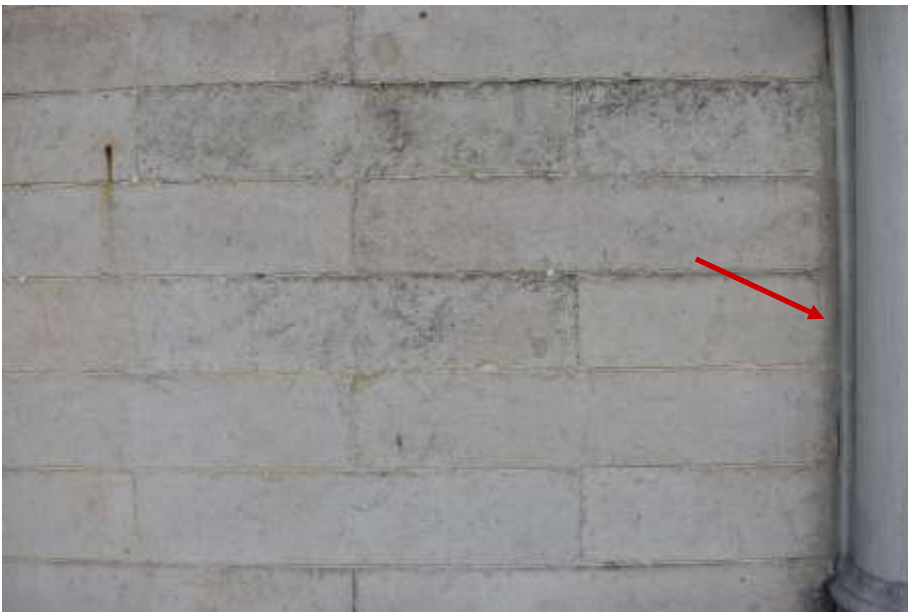
CHVJM-Haus, St. Georg  
Abb. 1.084: DSC\_0549

Östlich, mittige Fassadenfläche

Schadensbilder:  
Leichte Verschmutzung durch at-  
mosphärischen Staub, leichte Reli-  
efbildung durch Aufrauen, an den  
Fugenflanken Rückwitterungser-  
scheinungen durch Schalenbildung,  
Fuge zur Halbsäule des westlichen  
Fensters ist über die gesamte Län-  
ge mit Silikon ausgespritzt

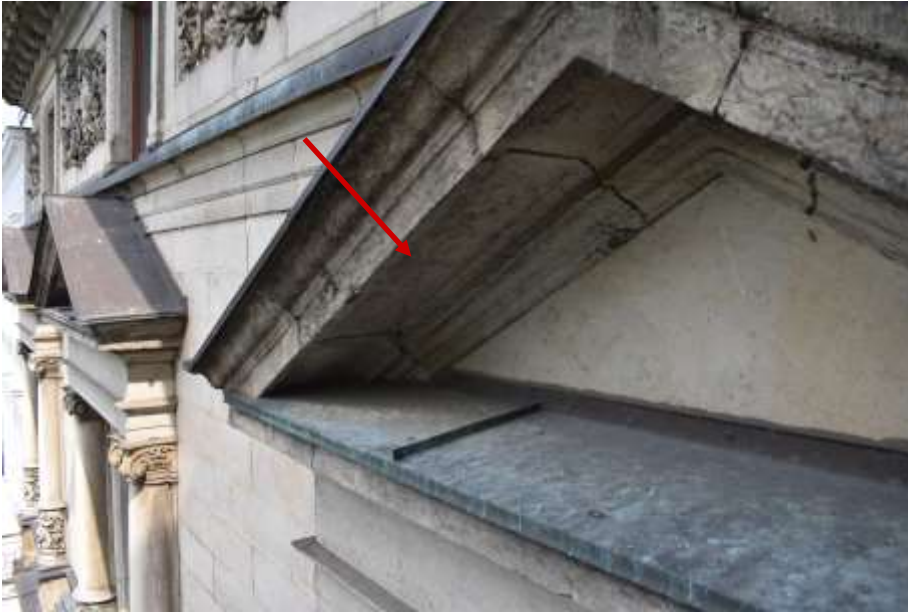
CHVJM-Haus, St. Georg  
Abb. 1.087: DSC\_0176

Östliches Fenster,  
Dreiecksgiebelverdachung

Schadensbilder:  
Unterseitiger Riss, starke Reliefbil-  
dung durch Absanden, starke Ver-  
schmutzung durch atmosphärischen  
Staub und Ruß

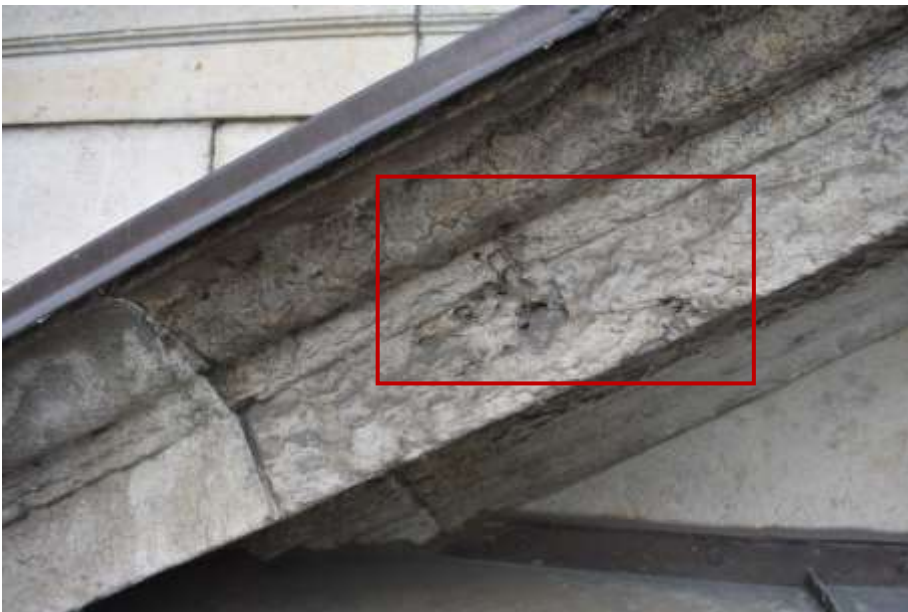
CHVJM-Haus, St. Georg  
Abb. 1.088: DSC\_0173

Östliches Fenster,  
Linkes Gesims

Schadensbild:  
Perforation

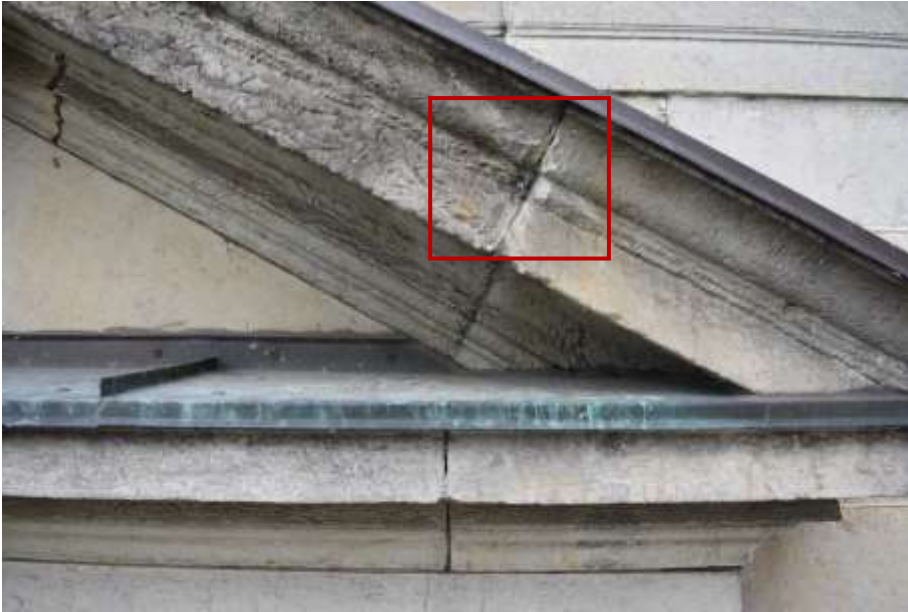
CHVJM-Haus, St. Georg  
Abb. 1.089: DSC\_0178

Östliches Fenster,  
Rechtes Gesims

Schadensbild:  
Rückwitterung durch Schalenbil-  
dung an den Fugenflanken

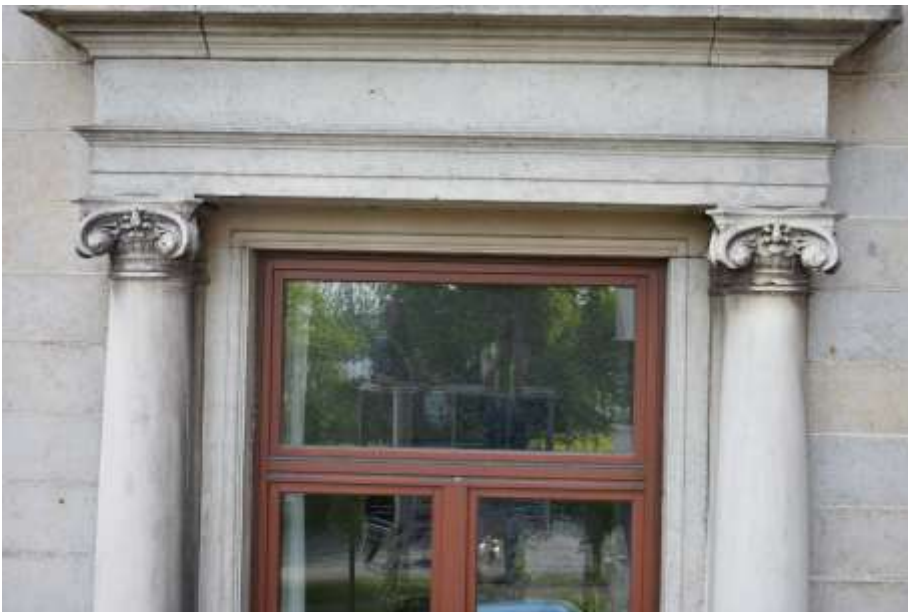
CHVJM-Haus, St. Georg  
Abb. 1.090: DSC\_0386

Östliches Fenster,  
Architrav

Schadensbilder:  
Relief durch Aufräuen, Verschmut-  
zung durch atmosphärischen Staub
