## CVJM-Haus, St. Georg - Teil 2: Fotodokumentation

Schadenstechnische Untersuchung -Vorabzug 05.08.2019-

CVJM-Haus, St. Georg - Schadenstechnische Untersuchung  
Juni bis Juli 2019  
Teil 2: Fotodokumentation

Bearbeitet von: pmp Projekt  
Gesellschaft für Projektentwicklung  
und Generalplanung mbH

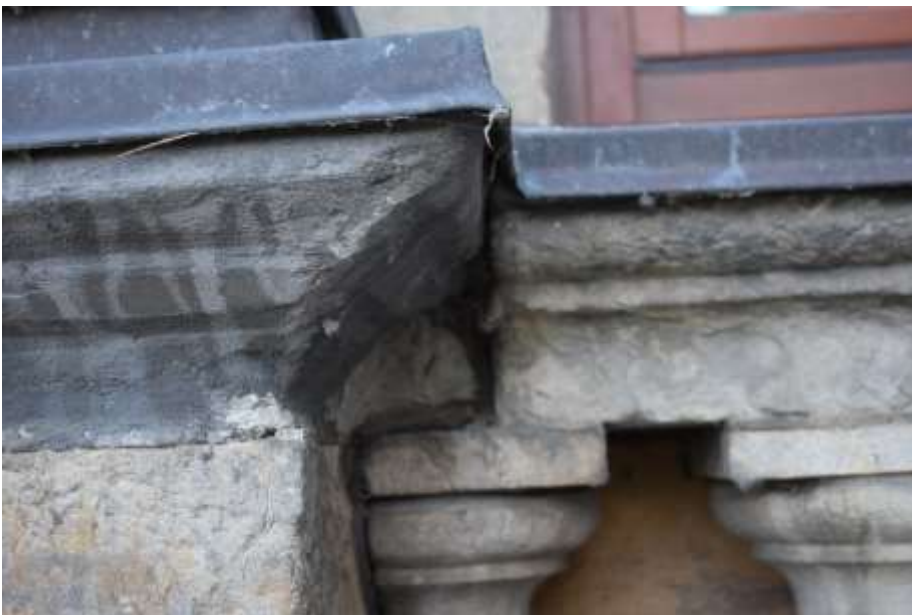
CHVJM-Haus, St. Georg  
Abb. 1.094: DSC\_0254

Östliches Fenster,  
Brüstungsgesims

Schadensbild:  
Verfärbte Zement-  
Mörtelausbesserung

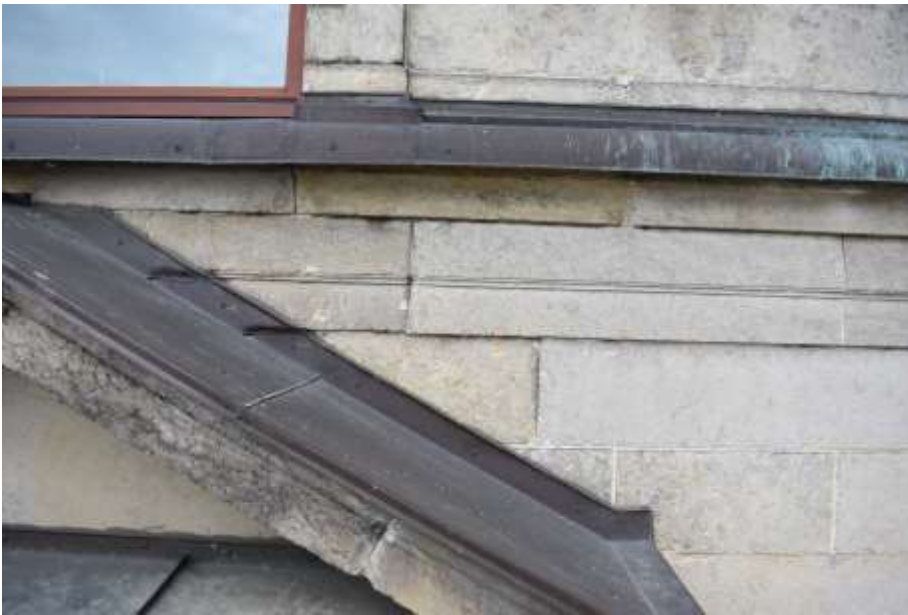
CHVJM-Haus, St. Georg  
Abb. 1.095: DSC\_0181

Östliche Fassadenfläche,  
Oberes Gesims

Schadensbilder:  
Rückwitterung der Fugenflanken  
durch Abschalen, leichte Reliefbil-  
dung durch Aufrauen, leichte Ver-  
schmutzung durch atmosphärischen  
Staub

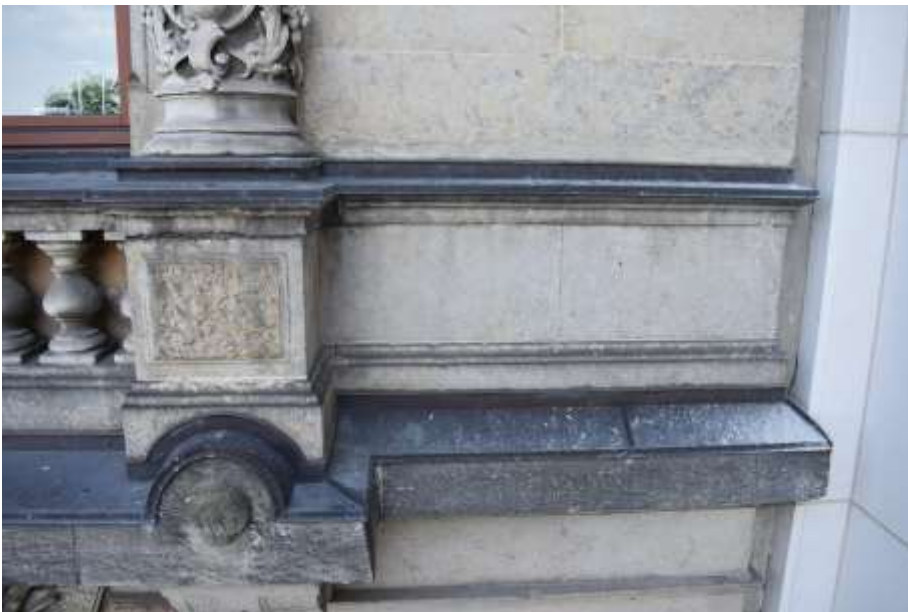
CHVJM-Haus, St. Georg  
Abb. 1.098: DSC\_0229

Östliche Fassadenfläche,  
Bandgesims

Schadensbilder:  
Reliefbildung durch Absanden,  
Verschmutzung an horizontaler Pro-  
filierung

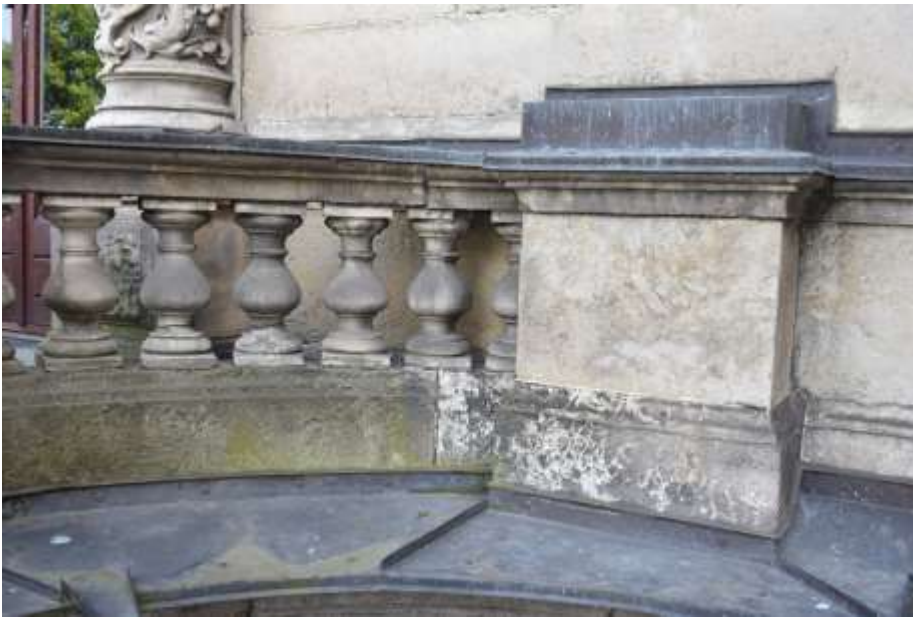
CHVJM-Haus, St. Georg  
Abb. 1.099: DSC\_0223

Altan oben,  
Postament und Brüstung

Schadensbilder:  
Reliefbildung durch Absanden,  
Starke Verschmutzung durch atmo-  
sphärischen Staub und Ruß, Algen-  
bildung vorrangig am unteren Be-  
reich der Brüstung

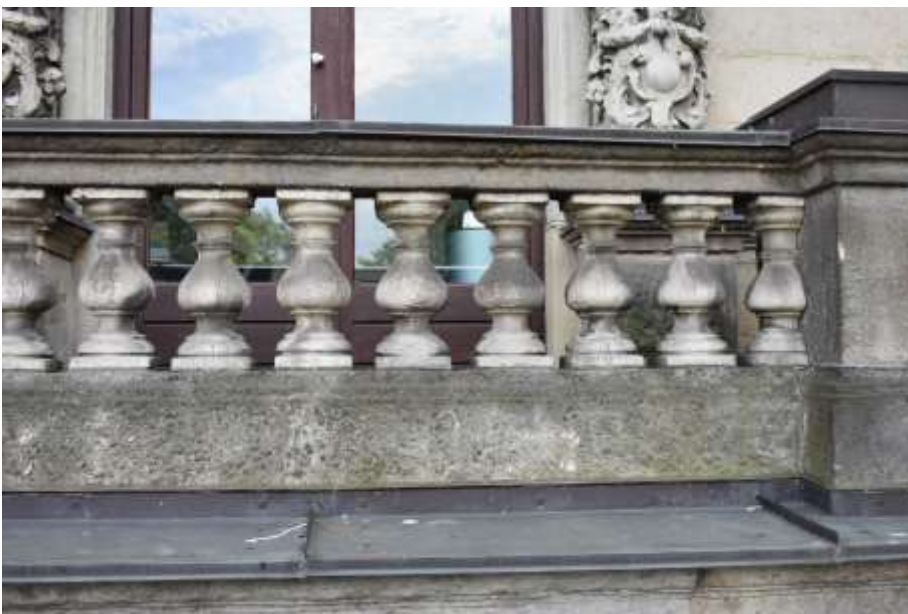
CHVJM-Haus, St. Georg  
Abb. 1.102: DSC\_0579

Altan oben,  
Brüstung

Schadensbilder:  
Reliefbildung durch Absanden,  
Starke Verschmutzung durch atmo-  
sphärischen Staub und Ruß, Algen-  
bildung vorrangig am unteren Be-  
reich der Brüstung

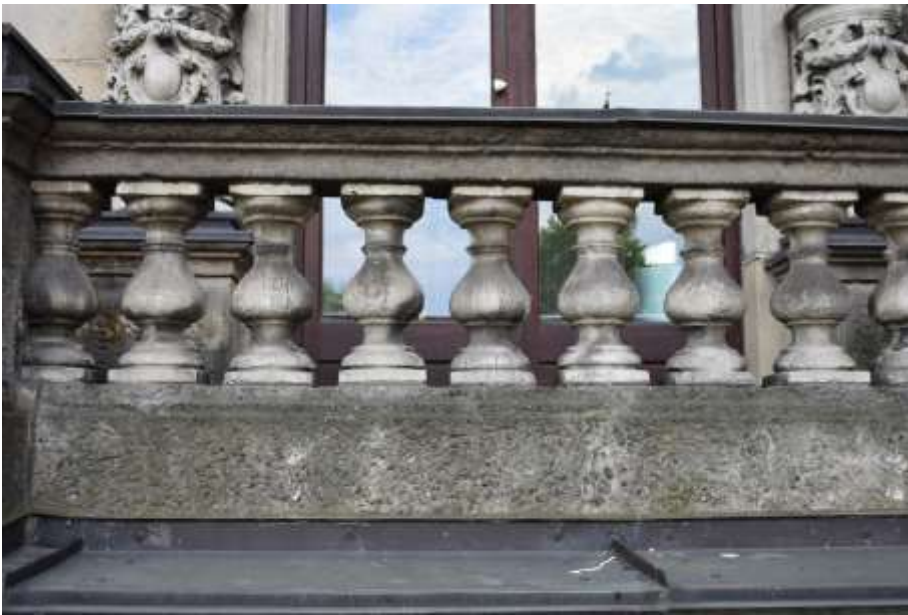
CHVJM-Haus, St. Georg  
Abb. 1.103: DSC\_0577

Altan oben,  
Brüstung

Schadensbilder:  
Reliefbildung durch Absanden,  
Starke Verschmutzung durch atmo-  
sphärischen Staub und Ruß, Algen-  
bildung vorrangig am unteren Be-  
reich

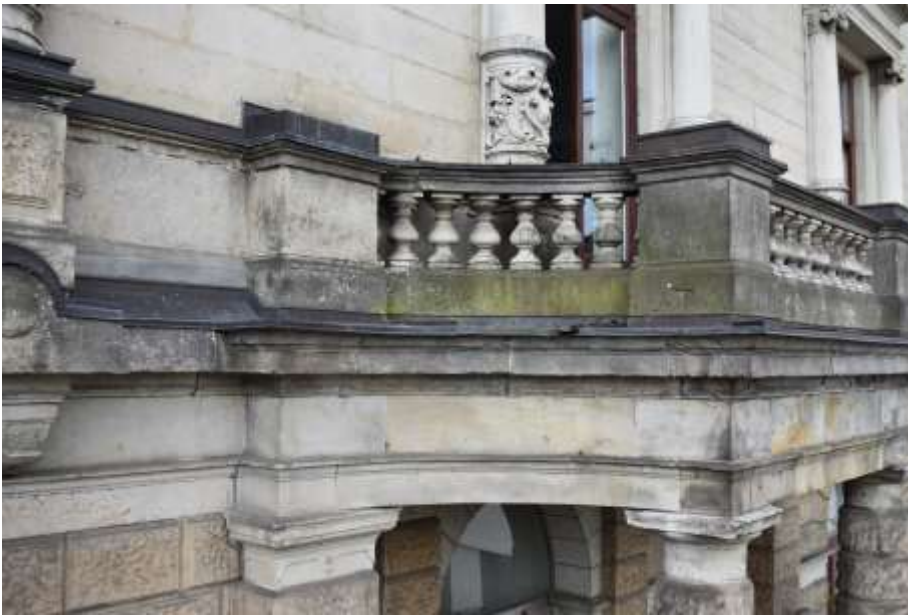
CHVJM-Haus, St. Georg  
Abb. 1.105: DSC\_0738

Altan oben,  
Brüstung und Architrav

Schadensbilder:  
Reliefbildung durch Absanden,  
Starke Verschmutzung durch atmo-  
sphärischen Staub und Ruß, Algen-  
bildung vorrangig am unteren Be-  
reich

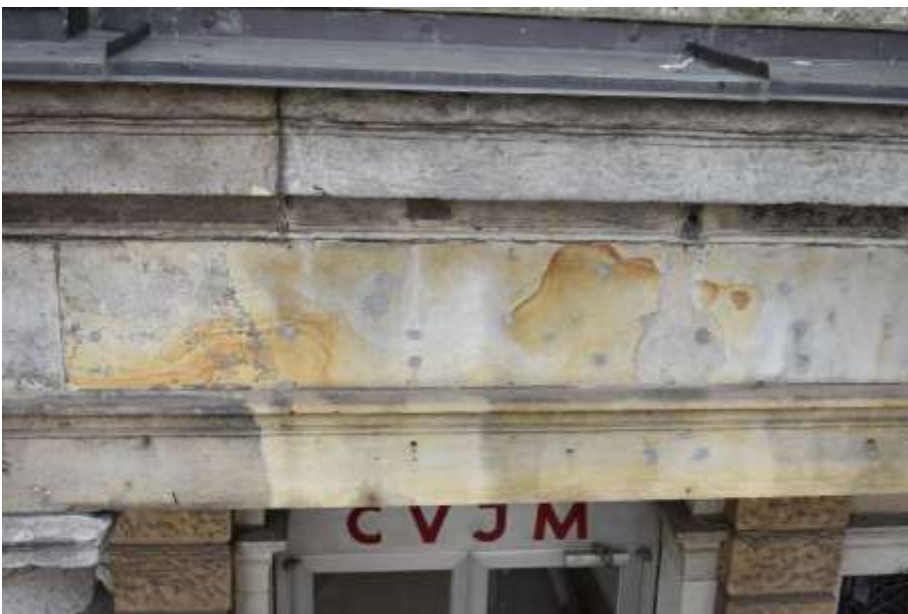
CHVJM-Haus, St. Georg  
Abb. 1.106: DSC\_0584

Altan oben,  
Architrav vorn

Schadensbilder:  
Viele punktuelle, mechanische Aus-  
brüche, die mit Zementmörtel ge-  
schlossen wurden, braune Verfä-  
rbungen, leichte Krustenbildung auf  
der Oberfläche, die stellenweise  
abblättert

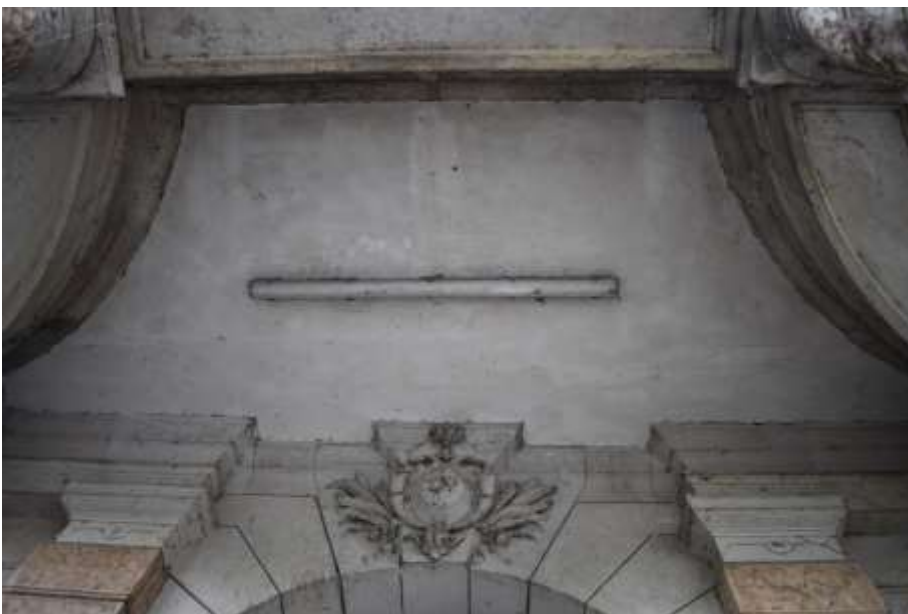
CHVJM-Haus, St. Georg  
Abb. 1.114: DSC\_0172

Altan oben,  
Balkonplatte von unten

Schadensbilder:  
Kleine Haarrisse und Blasenbildung  
auf der Putzoberfläche, Verschmut-  
zung durch Spinnweben

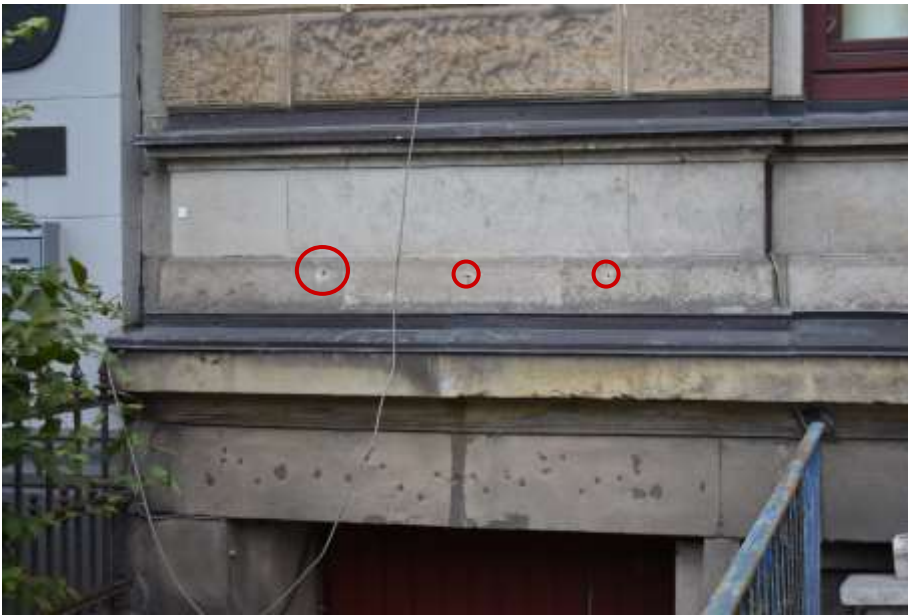
CHVJM-Haus, St. Georg  
Abb. 1.119: DSC\_0019

Westliche Fassadenfläche mit  
Fenster, unteres Gesims

Schadensbilder:  
Leichtes Relief durch Absanden,  
leichte Verschmutzungen an der  
horizontalen Profilierung, Ausbruch-  
stellen an Bohrlöchern mit rostenden  
Resten von Eisenschrauben

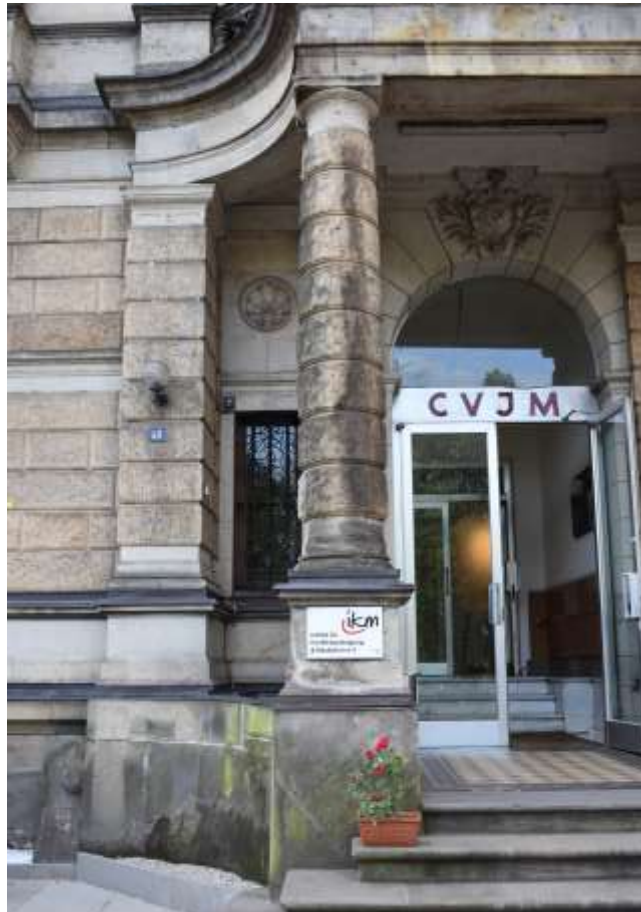
CHVJM-Haus, St. Georg  
Abb. 1.125: DSC\_0083

Säulen und Pilaster des Altans  
Linke Altan-Säule

Schadensbilder:  
Starke Verschmutzung durch atmosphärischen Staub und Ruß, die Oberfläche der Basis zeigt eine Reliefbildung durch Absanden, sowie biologische Besiedelung durch Algen

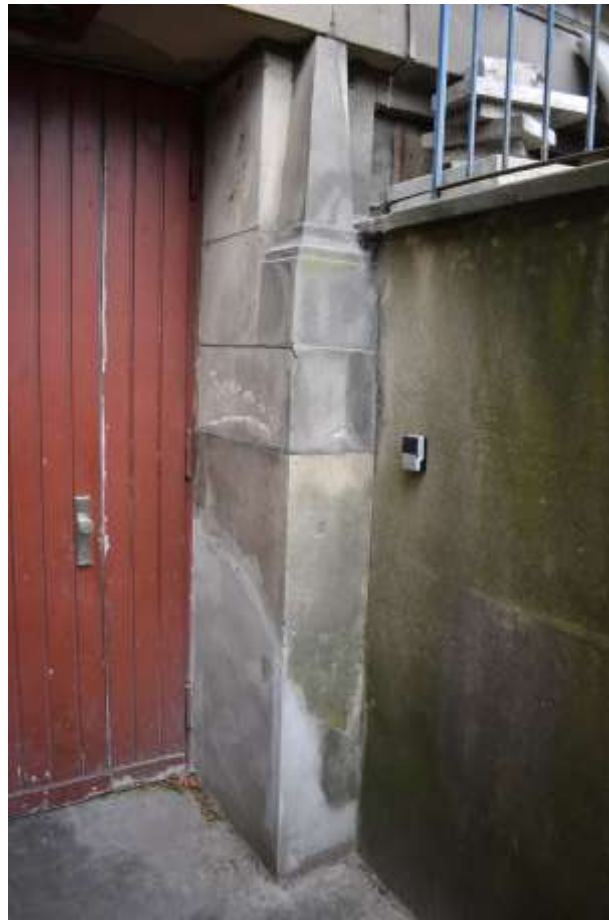
CHVJM-Haus, St. Georg  
Abb. 1.156: DSC\_0033

Westliche Sockelzone mit  
Kellereingang,  
Einfassung Kellertür

Schadensbilder:  
Biologische Besiedelung durch  
Algen, Steinersatzmaßnahmen in  
großen Bereichen, Effloreszenzen
