Sandsteinfassade CVJM-Haus
An der Alster 40, 20099 Hamburg

Sachbericht über die abgeschlossene Baumaßnahme und Erläuterung der Kostenfeststellung

Dezember 2023

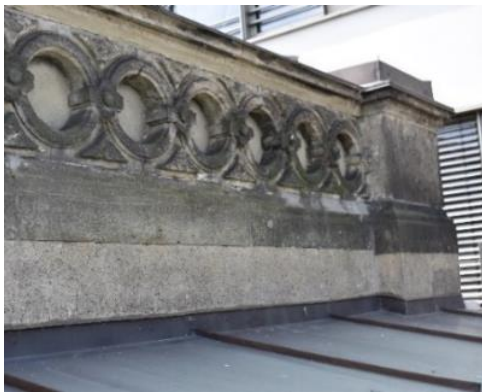
Vorzustand

- Abnahme loser und nicht mehr sinnvoll wieder zu befestigender Stücke
- Reinigung, ggf. Krustenreduzierung gemäß Probeflächen (siehe Abb. 1.166) mit Niederdruckstrahlverfahren
- Festigung
- Verfüllen von Rissen, ggf. kraftschlüssig und mit Vernadelung
- Ergänzung von Ausbrüchen, die für Stabilität, Wasserabfluss und Lesbarkeit wichtig sind
- Erhaltung/ Schutz abgewitterter Flächen mittels Anböschung und Schlämme (siehe Plan 1.021)

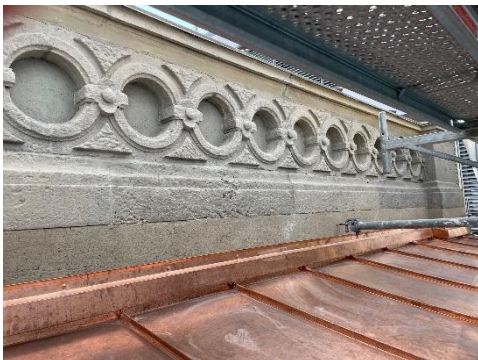
Restaurierter Zustand vor Abrüstung

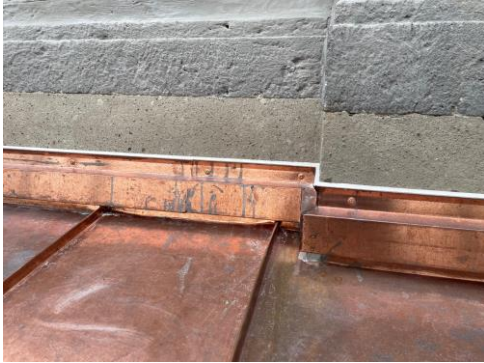
neues Kupferblech auf Kranzgesims

- Neue Verblechung des Kranzgesimses

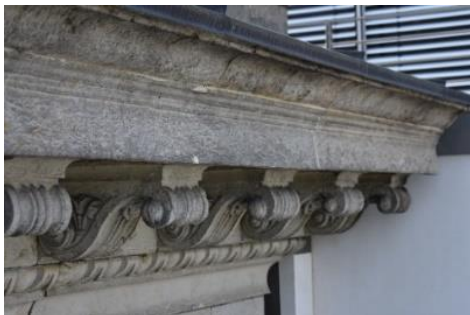
Vorzustand

- Reinigung gemäß Probestflächen (siehe Abb. 1.166) mittels Niederdruckstrahlverfahren
- Verfüllen von Rissen, ggf. kraftschlüssig und mit Vernadelung
- Schlämmauftrag (siehe Plan 1.021)

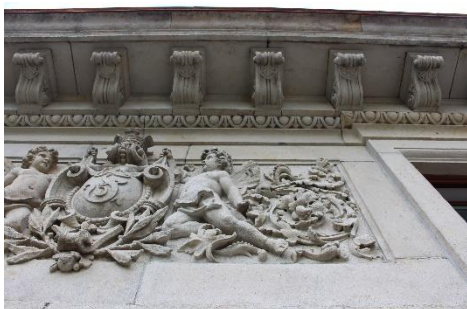
Restaurierter Zustand

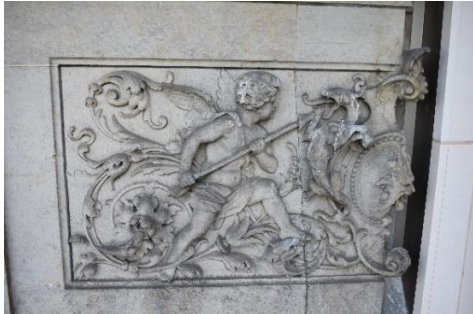
Vorzustand

- Haptische und akustische Prüfung auf weitere lose Teile
- Ausbau von Alterergänzungen und Plastikdübeln
- Manuelle Feuchtreinigung mit Wasser, Bürste, Skalpell sowie Dampfreinigung mit 3-5 bar
- Krustenreduzierung mit Mikrofeinstrahlgerät mit 4-6 bar, ergänzend bzw. alternativ bei deutlichen Krustenbildungen Kompressenbehandlung mit gesättigter Ammoniumcarbonatlösung
- Festigung mit Kieselsäureester
- Klebung der losen Teile mit Epoxidharz
- Verfüllung von Rissen und Schalen mit mineralischem Injektionsmörtel
- Ergänzung von Ausbrüchen, die für Stabilität Wasserabfluss und Lesbarkeit wichtig sind, mit mineralischer Steinersatzmasse für Sandstein, ggf. farbliche Angleichung mit Pigmenten
- Erhaltung/ Schutz abgewitterter Flächen mittels Anböschung, ggf. Schlämme auf Basis der Steinersatzmasse
- Retusche mit Silikatfarbe (Silikatkreiden/ Pigmente mit Fixativ)

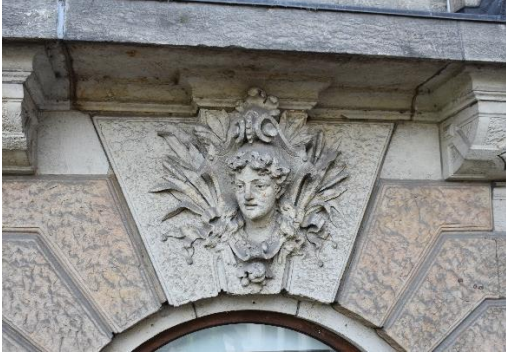
Vorzustand

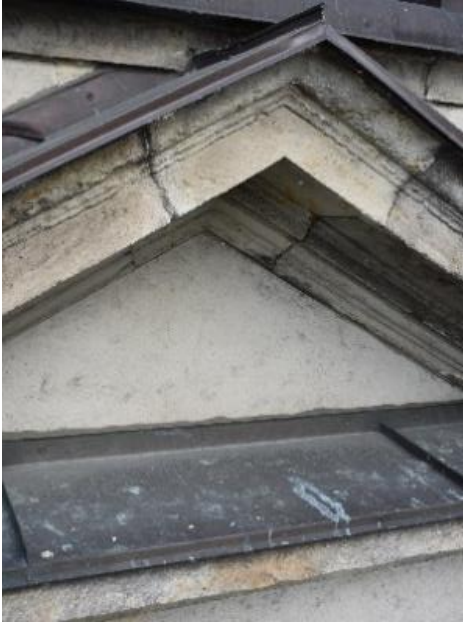
Vorzustand

- Reinigung, ggf. Krustenreduzierung gemäß Probeflächen (siehe Abb. 1.166) mit Niederdruckstrahlverfahren
- Retusche
- Fugensanierung
- Neue Verblechung – nur dort wo nötig

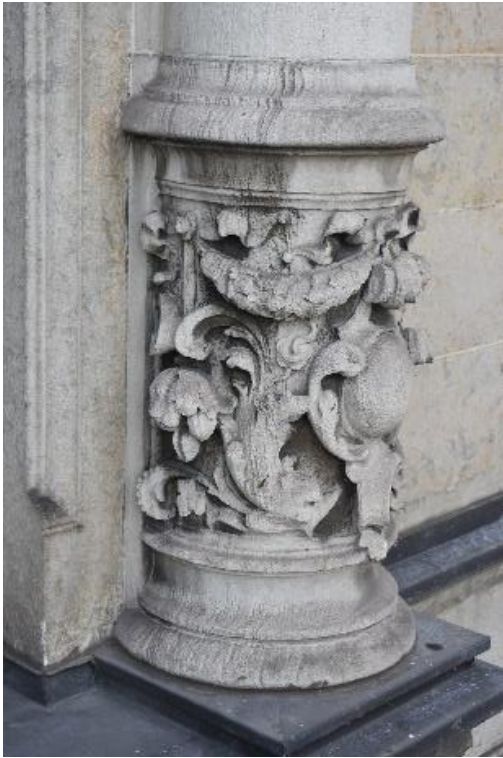
Vorzustand

- Reinigung gemäß Probestfläche (siehe Abb. 1.168) mittels Kompressenbehandlung mit gesättigter Ammoniumcarbonatlösung
- Partiiell Mikrostrahlen bzw. Retusche in den tiefliegenden Bereichen
- Reinigung der Sandsteinkapitelle gemäß Probestflächen mittels Niederdruckstrahlverfahren

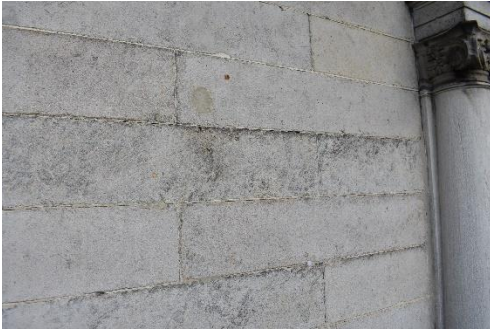
Vorzustand

- Reinigung gemäß Probeflächen (siehe Abb. 1.166) mittels Niederdruckstrahlverfahren
- Ausbau eisenhaltiger Teile
- Fugensanierung schadhafter Fugen, überstehender Fugen und solcher, die mit Silikon repariert wurden
- Retusche an Altergänzungen
- Neu: Anstrich der Fenster

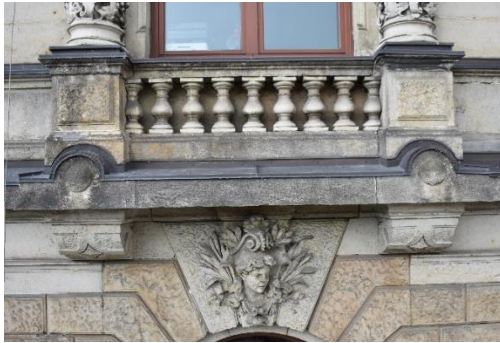
Vorzustand

- Reinigung gemäß Probeflächen (siehe Abb. 1.166) mittels Niederdruckstrahlverfahren
- Retusche mit Silikatfarbe (Silikatcreiden/ Pigmente mit Fixativ)
- Ausbau von Altergänzungen
- Ergänzung von Ausbrüchen
- Neu: Umfangreiche Reparaturen an gebrochenen Balustern

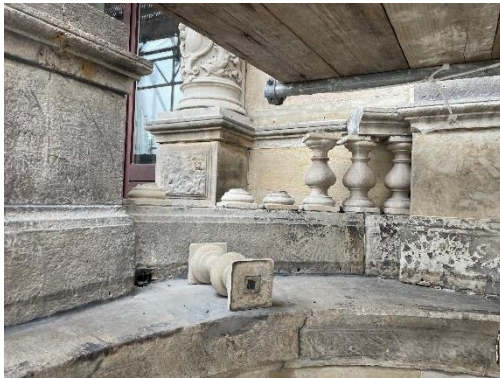
Bauzustand

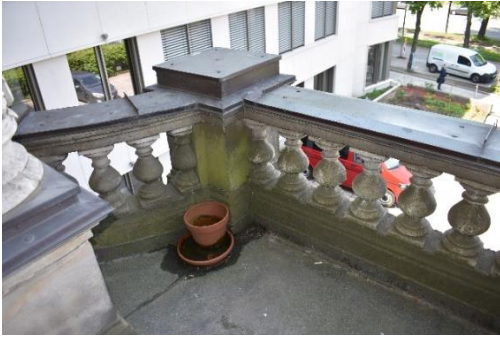
Vorzustand

- Reinigung des durch Algen besiedelten Sandsteins mittels Heißwasserstrahlen mit 2-5 bar, 60-80° C
- Abbruch der dreilagigen Bitumenbahn, Herstellung eines Gefällestrichs (mind. 2%) auf dem Bestandsbalkon und Abdichtung mit einer neuen Bitumenbahn
- Abschließende Beschichtung mit Flüssigkunststoff, um die Begehbarkeit des Balkons gewährleisten zu können

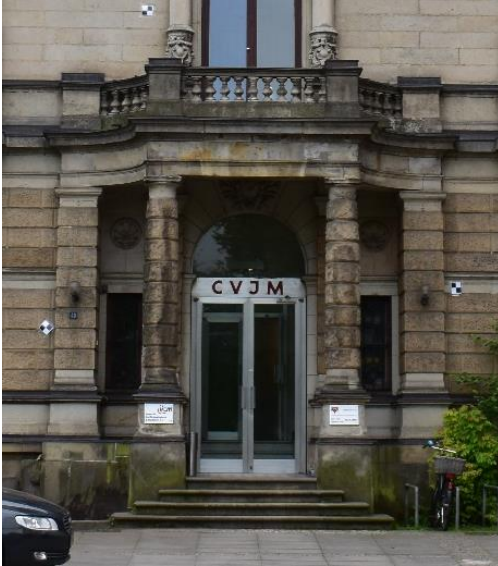
Vorzustand

- Ausbau von Altergänzungen und Plastikdübeln
- Ggf. Salzreduzierung in mehreren Durchgängen an den vorderen Kapitellen
- Verfüllen von Rissen, ggf. kraftschlüssig und mit Vernadelung
- Ergänzung von Ausbrüchen, die für Stabilität, Wasserabfluss und Lesbarkeit wichtig sind
- Erhaltung/ Schutz abgewitterter Flächen mittels Anböschung, ggf. Schlämme
- Retusche
- Neu: Austausch von Vierungen an stark geschädigten Gesimsen

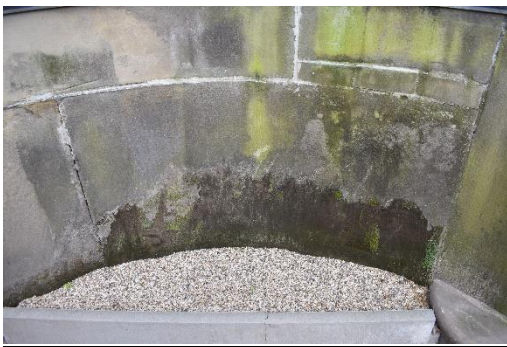
Vorzustand

- Reinigung des durch Algen besiedelten Sandsteins mittels Heißwasserstrahlen mit 2-5 bar, 60-80° C
- Fugensanierung
- Sicherung des Sockels mittels Steinersatzmasse. Weil durch die endgültige Herstellung des Vorbereichs das Gelände am Sockel abgesenkt werden wird, ist hier kein Endzustand hergestellt worden.
