## CVJM-Haus, St. Georg - Teil 2: Fotodokumentation

Schadenstechnische Untersuchung -Vorabzug 05.08.2019-

CVJM-Haus, St. Georg - Schadenstechnische Untersuchung  
Juni bis Juli 2019  
Teil 2: Fotodokumentation

Bearbeitet von: pmp Projekt  
Gesellschaft für Projektentwicklung  
und Generalplanung mbH

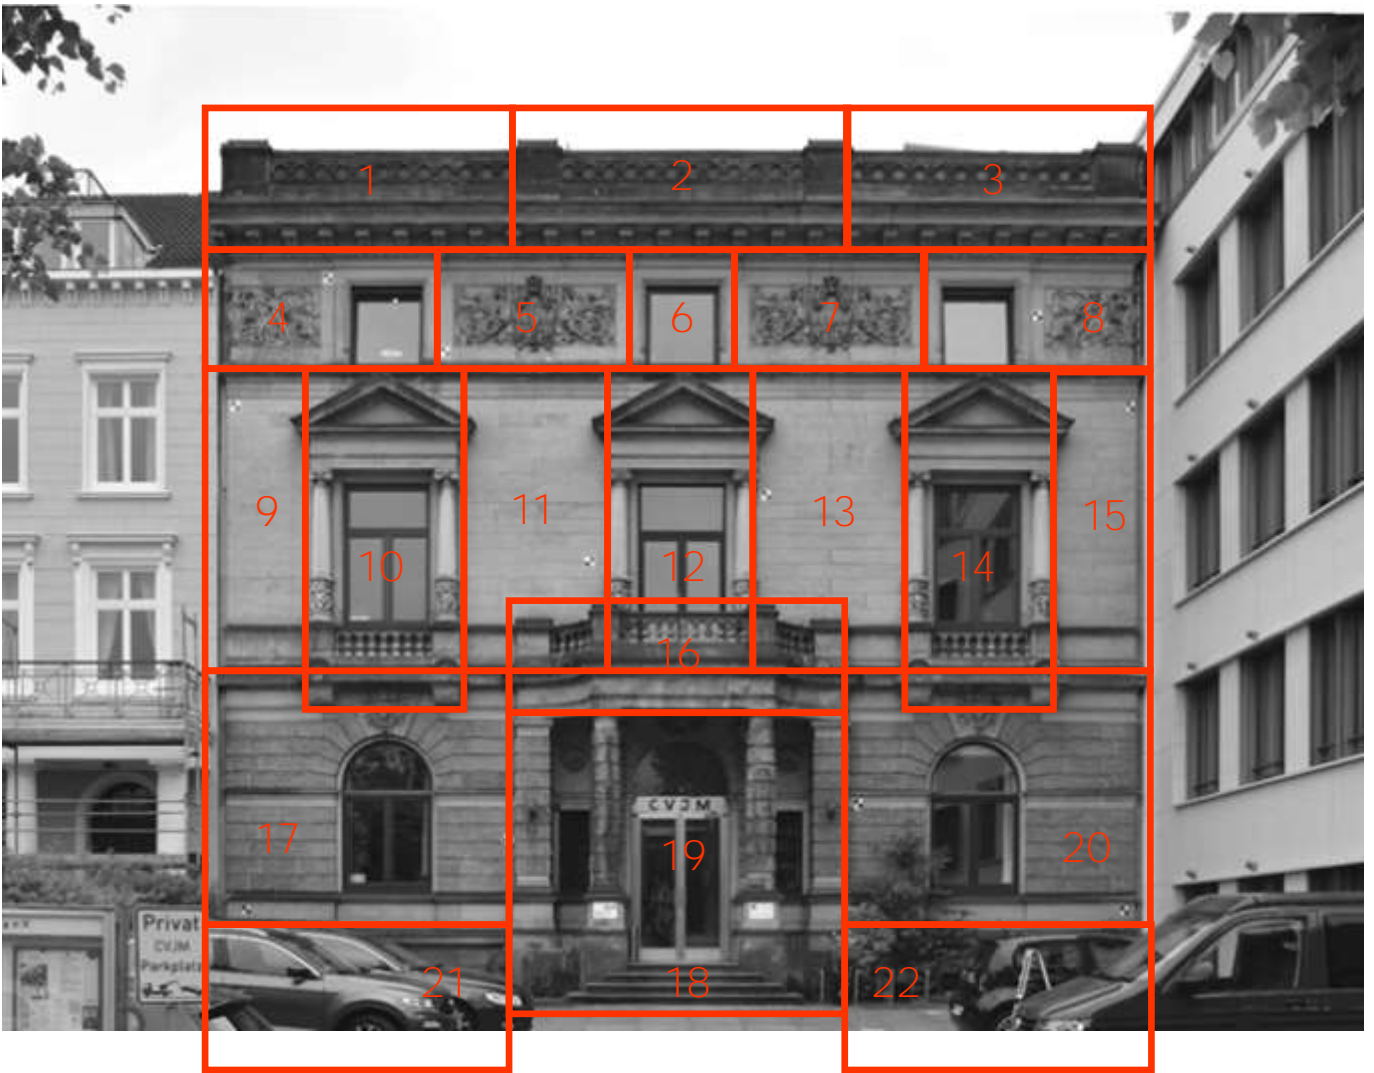
CHVJM-Haus, St. Georg  
Abb. 1.001: DSC\_0890

Gesamtansicht von Nordwest  
(entzerrt mit Hilfe von Photoplan)

Schadenstechnische Untersuchung  
in 22 Teilbereichen

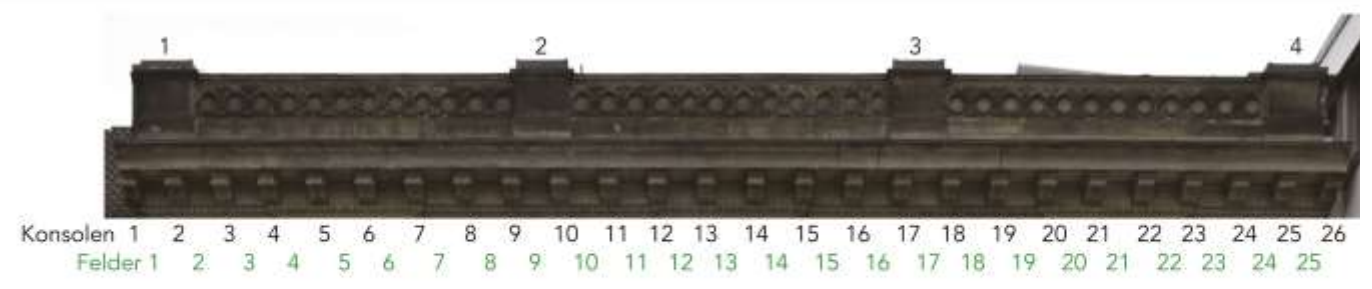
CHVJM-Haus, St. Georg  
Abb. 1.003: DSC\_0890

Anzahl von Postamenten, Konsolen und Zwischenfeldern

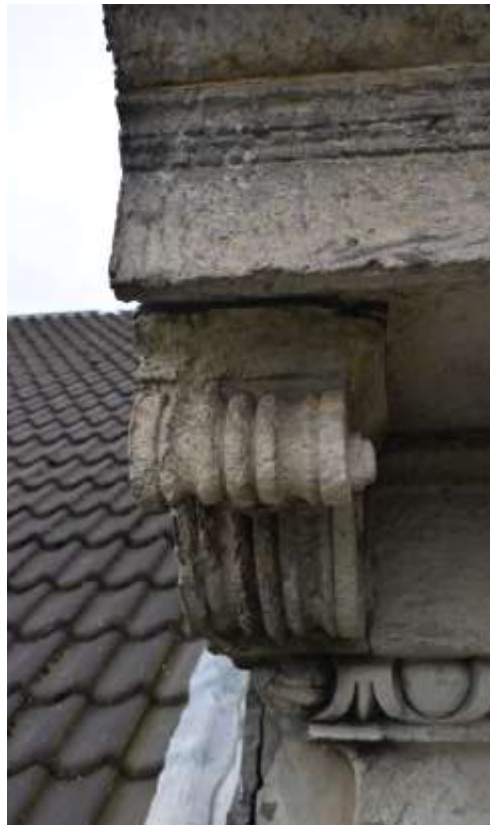
CHVJM-Haus, St. Georg  
Abb. 1.004: DSC\_0762

Konsole 1

Schadensbilder:  
Rückwitterung durch Absanden vor allem an der Kannelierung der linken Hälfte, starke Verschmutzung durch atmosphärischen Ruß und Staub

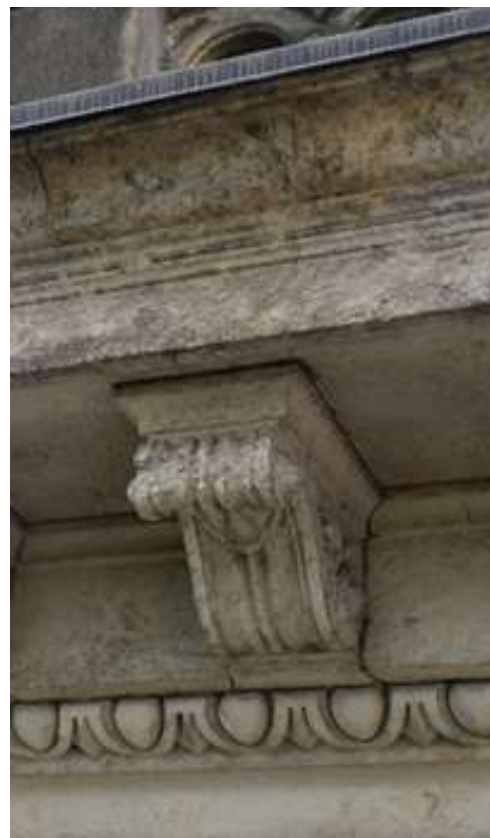
CHVJM-Haus, St. Georg  
Abb. 1.005: DSC\_0638

Konsole 3

Schadensbilder:  
Starke Reliefbildung durch Absanden an der vorderen Kannelierung, leichte Verschmutzung

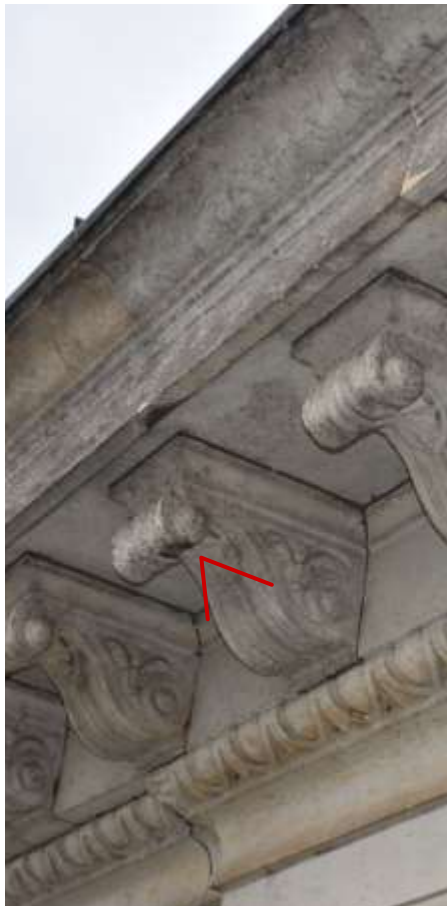
CHVJM-Haus, St. Georg  
Abb. 1.006: DSC\_0784

#### Konsole 5

Schadensbilder:  
Mittelschwere Reliefbildung durch Absanden, leichte schwarze Verschmutzung, Ausbesserung durch Steinersatz an der vorderen Kannelierung

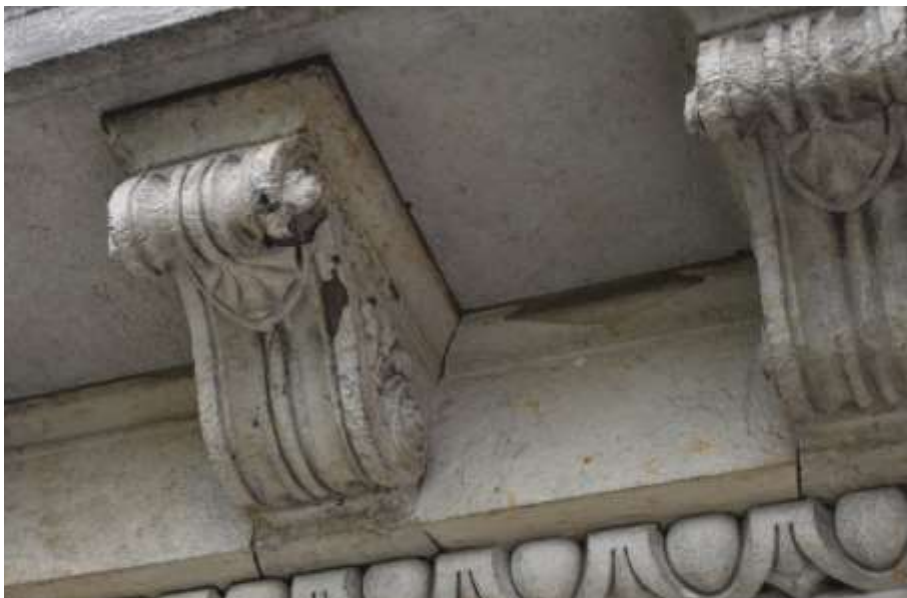
CHVJM-Haus, St. Georg  
Abb. 1.007: DSC\_0778

#### Konsole und Feld 8

Schadensbilder:  
Konsole: Rissbildung an unterer Kannelierung, starke Reliefbildung durch Absanden, Ausbesserung an vorderer Kannelierung, Ausbesserung abgängig, leichte Verschmutzung

Zwischenfeld: Mörtelausbesserung an oberer Kante (verfärbt), Ausbesserung brüchig, leichte Reliefbildung durch Aufrauen

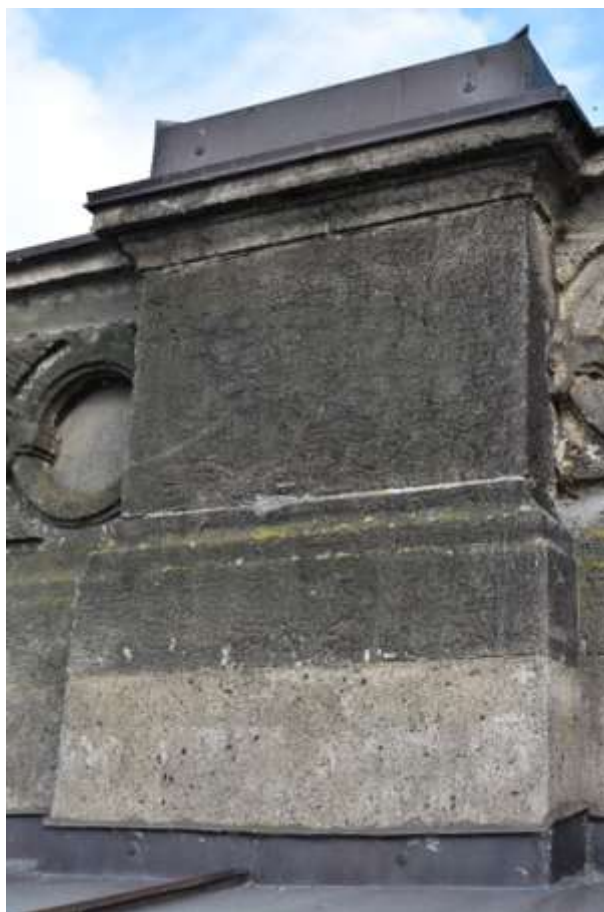
CHVJM-Haus, St. Georg  
Abb. 1.008: DSC\_0403

Postament 2

Schadensbilder:  
Starke Verschmutzung durch atmosphärischen Staub und Ruß, Krustenbildung ist nicht auszuschließen, Reliefbildung durch Absanden, Rückwitterung durch Schalenverlust an Fugenflanken, biologische Besiedelung durch Moos und Flechten

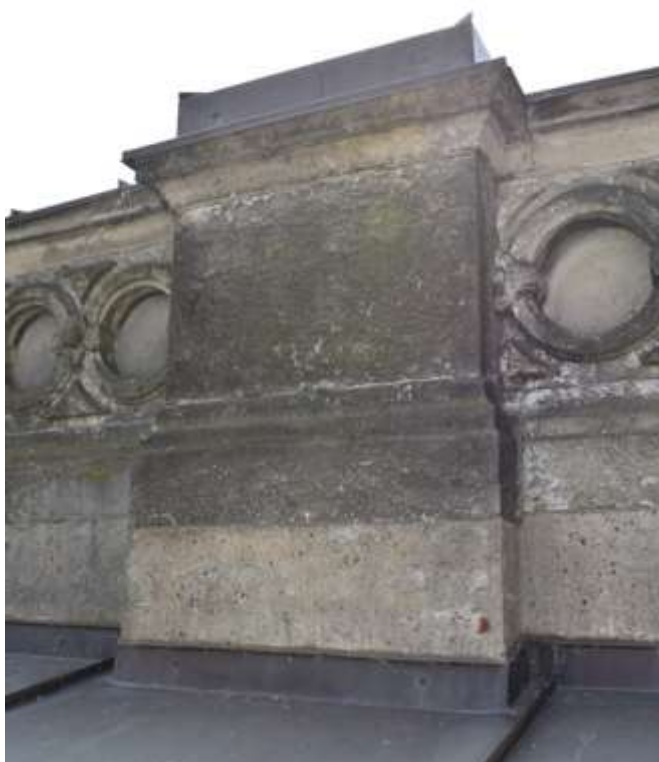
CHVJM-Haus, St. Georg  
Abb. 1.009: DSC\_0002

Postament 3

Schadensbilder:  
Starke Verschmutzung durch atmosphärischen Staub und Ruß, Krustenbildung ist nicht auszuschließen, Reliefbildung durch Absanden, Rückwitterung durch Schalenverlust an Fugenflanken, leichte biologische Besiedelung durch Moos abgeplatzter Mörtel, dadurch Ziegel erkennbar

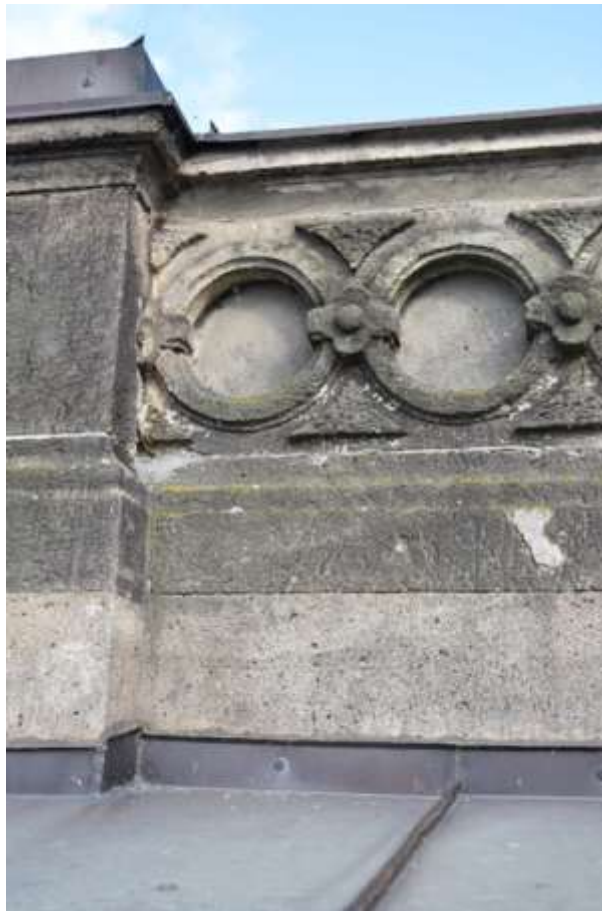
CHVJM-Haus, St. Georg  
Abb. 1.010: DSC\_0393

Mittlere Dachbrüstung, westlicher Abschnitt

Schadensbilder:  
Starke Verschmutzung durch atmosphärischen Staub und Ruß, Reliefbildung durch Absanden, Rückwitterung durch Schalenverlust an Fugenflanken, biologische Besiedelung durch Moos und Flechten, Haarrisse auf Ziegelputz, Steinersatzmaßnahmen mit Hilfe von Zementmörtel, abgängige Bereiche vorrangig an den Dreieckselementen

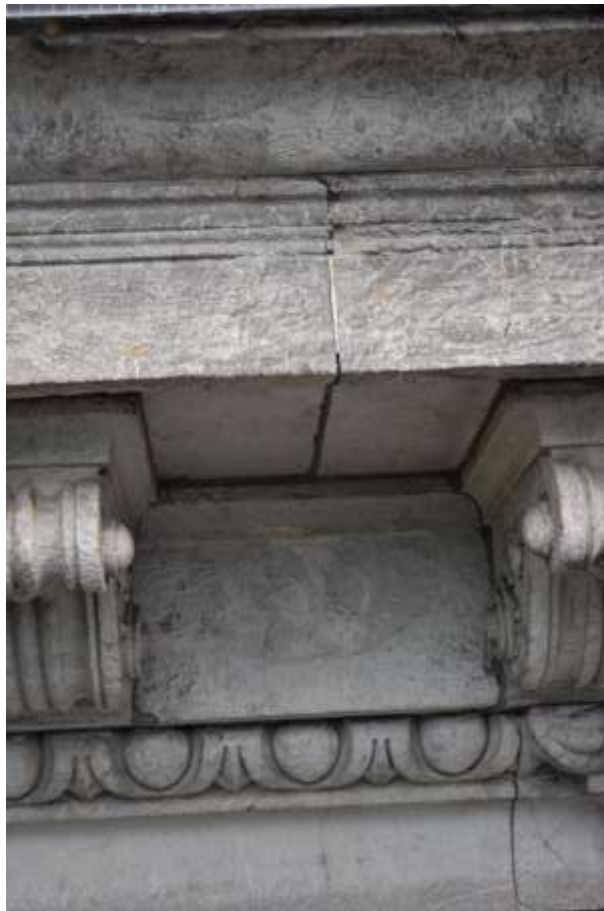
CHVJM-Haus, St. Georg  
Abb. 1.012: DSC\_0432

Feld 11

Schadensbilder:  
Mörtelausbesserung an den unteren Ecken, Feld sonst intakt, ganz leichte Reliefbildung durch Absanden, leichte Verschmutzung

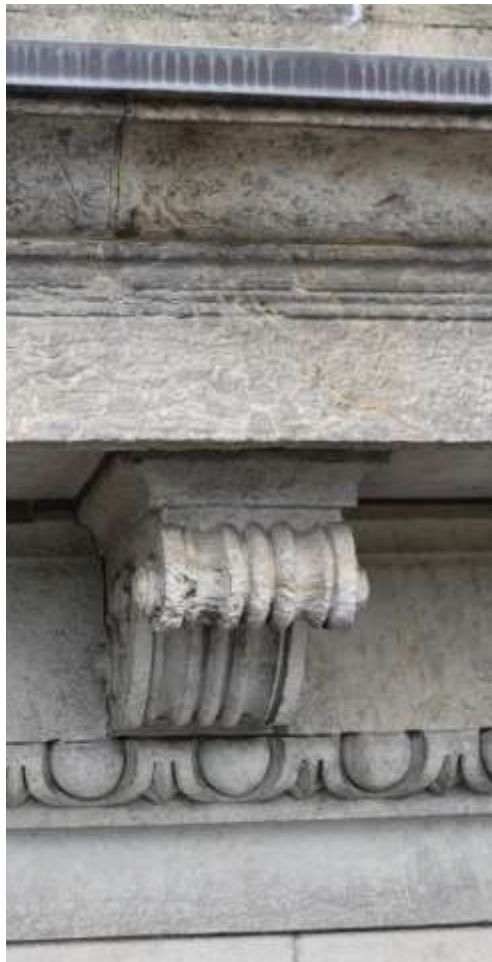
CHVJM-Haus, St. Georg  
Abb. 1.014: DSC\_0434

Konsole 13

Schadensbilder:  
Starke Reliefbildung an der vorderen Kante der Kannelierung, Stein schon sehr porös, der hintere Teil der Konsole ist intakt, hier leichte Reliefbildung durch Absanden, leichte Verschmutzung durch atmosphärischen Staub und Ruß

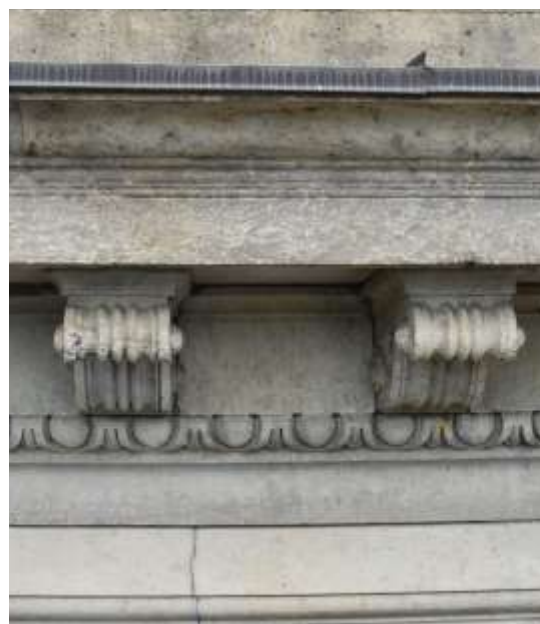
CHVJM-Haus, St. Georg  
Abb. 1.015: DSC\_0460

Feld 13

Schadensbilder:  
Dünnere Riss in der Mitte, Schalenbildung an unterer Kante, Oberfläche sonst zeigt leichte Reliefbildung durch Absanden, leichte Verschmutzung, Fugen nachverfugt, Mörtel nachgedunkelt

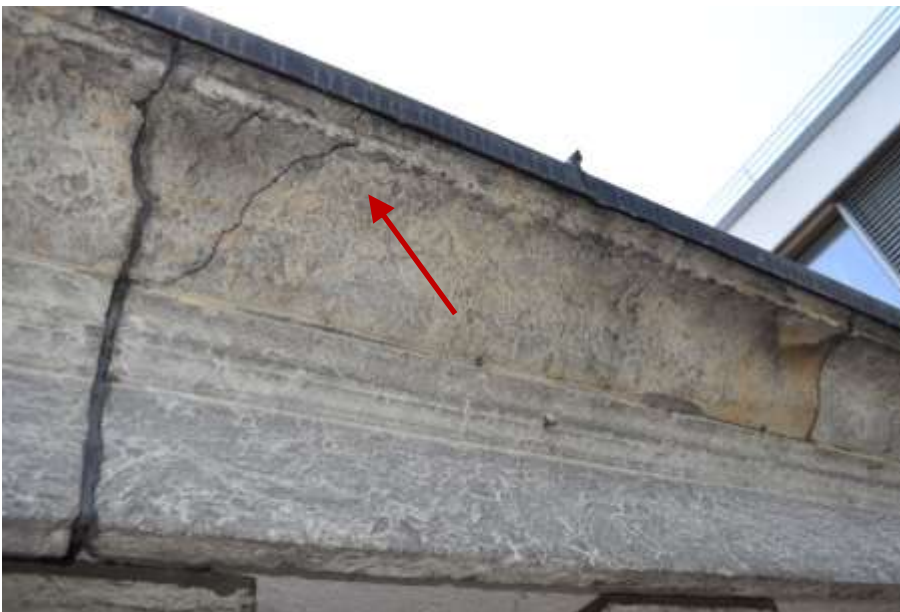
CHVJM-Haus, St. Georg  
Abb. 1.019: DSC\_0081

Östliches Kranzgesims

Schadensbilder:  
Reliefbildung durch Absanden, Riss und dadurch abgängiger Bereich, punktuelle Ausbrüche durch Einschüsse

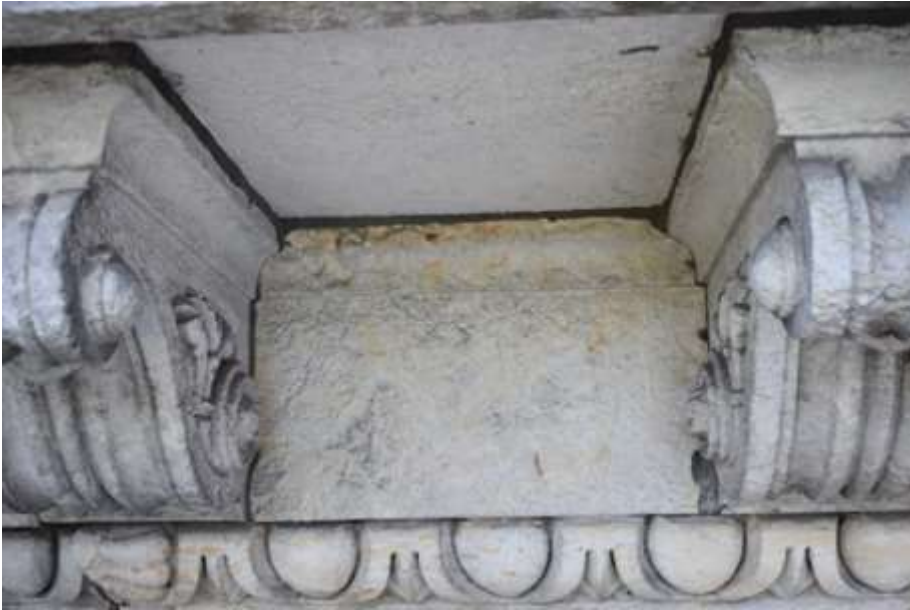
CHVJM-Haus, St. Georg  
Abb. 1.020: DSC\_0076

Feld 20

Schadensbilder:  
Mörtelausbesserung an der rechten unteren Ecke, starke Reliefbildung durch Absanden, Verschmutzung durch atmosphärischen Staub, Fugen nachverfügt, Mörtel nachgedunkelt

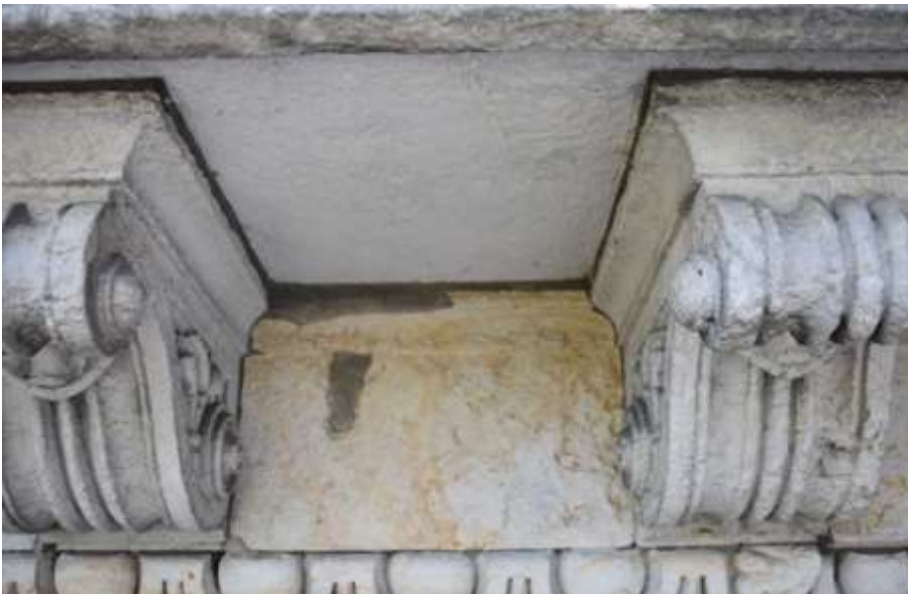
CHVJM-Haus, St. Georg  
Abb. 1.022: DSC\_0094

Feld 22

Schadensbilder:  
Mörtelausbesserung an der linken oberen Kante, sowie auf der Fläche (verfärbt), starke Reliefbildung durch Absanden, Abplatzung an linker unteren Ecke

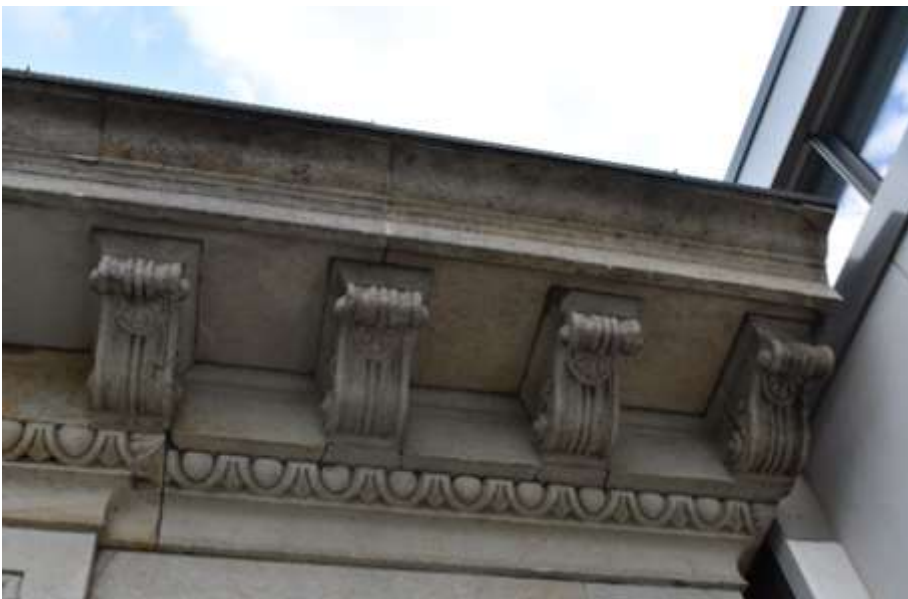
CHVJM-Haus, St. Georg  
Abb. 1.023: DSC\_0184

Konsolen 23-26

Schadensbilder:  
Konsole 23: Verschmutzung durch schwarze Ablagerungen, Dekor sonst intakt, mittelschwere Abwitterungserscheinungen an Kannelierung, keine Risse oder größeren Schäden

Konsole 24: Verschmutzung durch schwarze Ablagerungen, Dekor sonst intakt, mittelschwere Abwitterungserscheinungen an Kannelierung, kleiner Riss an der linken oberen Ecke

Konsole 26: Verschmutzung durch schwarze Ablagerungen, Dekor sonst intakt, mittelschwere Abwitterungserscheinungen, vor allem an der rechten oberen Kante

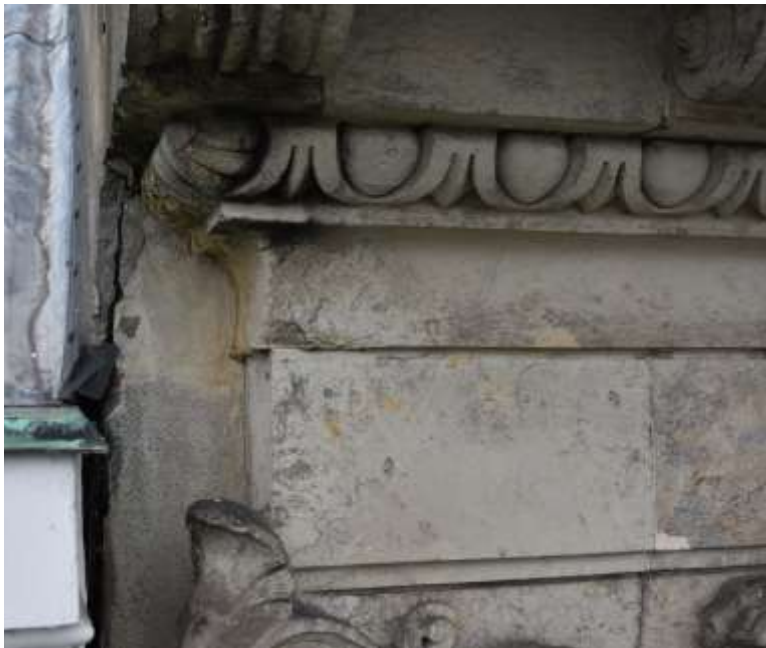
CHVJM-Haus, St. Georg  
Abb. 1.024: DSC\_0760

Westliche Dekortafel mit Fenster,  
Oberes Gesims

Schadensbilder:  
Starke Rückwitterung durch Absanden an linker Kante des Gesimses, Ausbruchsstelle (oben links), der darüber liegende Stein ist abgängig, verstärkte Ablagerung durch atmosphärischen Staub und Ruß

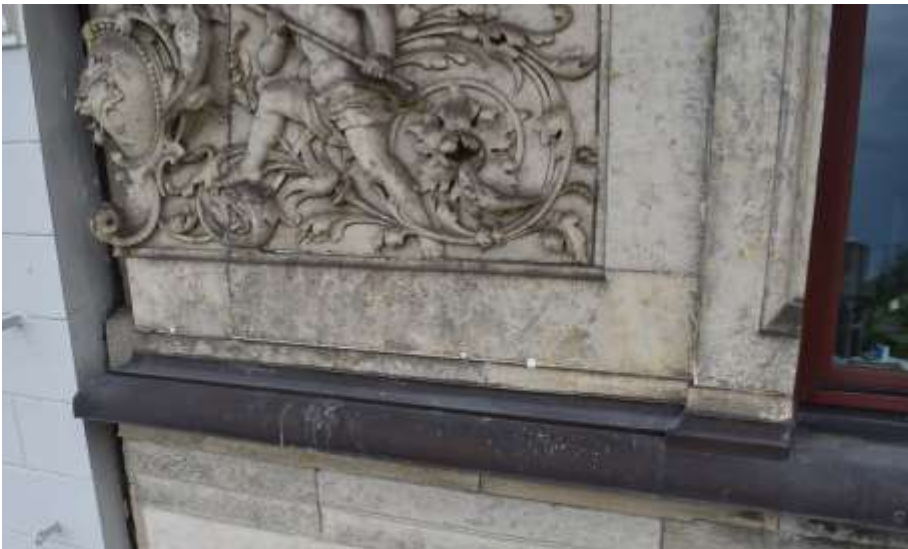
CHVJM-Haus, St. Georg  
Abb. 1.026: DSC\_0650

Westliche Dekortafel mit Fenster,  
Untere Dekoreinfassung

Schadensbilder:  
Stellweise eisenhaltige Einschlüsse  
an Dekoreinfassung, kleinere Aus-  
besserungen mit Zement-Mörtel,  
Reliefbildung durch Aufräuen und  
Absanden, Verschmutzung durch  
atmosphärischen Staub

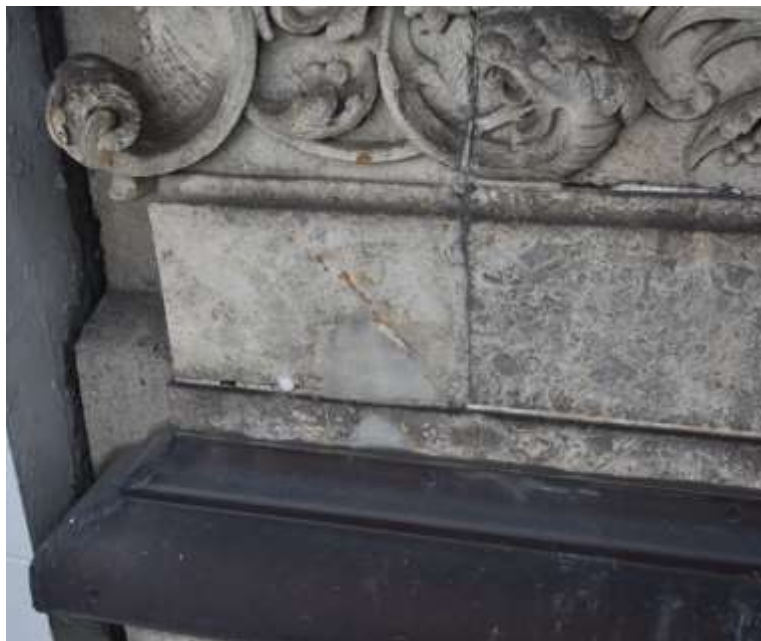
CHVJM-Haus, St. Georg  
Abb. 1.027: DSC\_0758

Westliche Dekortafel mit Fenster,  
Untere Dekoreinfassung—Detail

Schadensbilder:  
Detailaufnahme der Steinersatz-  
maßnahme mit Hilfe von Zement-  
mörtel am unteren Teil der Dekor-  
einfassung

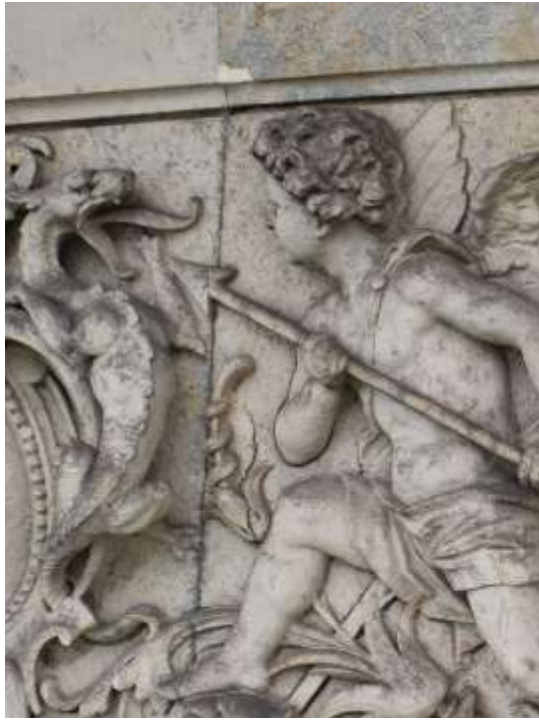
CHVJM-Haus, St. Georg  
Abb. 1.030: DSC\_0637

Westliche Dekortafel,  
Detail Dekorstück vor Abnahme

Abgängige Pflanzenranke vor der  
Sicherung.

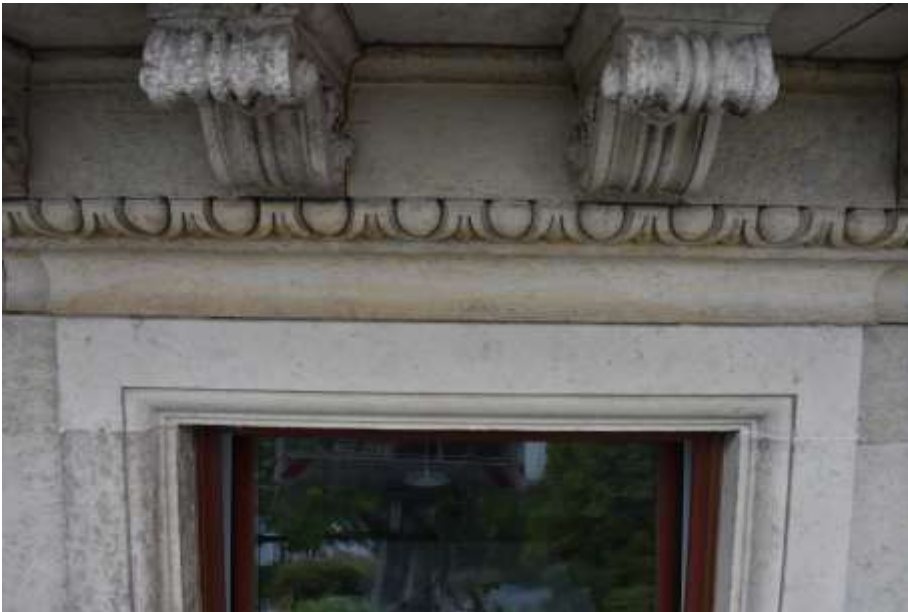
CHVJM-Haus, St. Georg  
Abb. 1.032: DSC\_0627

Westliche Dekortafel mit Fenster,  
Obere Architravierung

Schadensbilder:  
Die Steine der Fenstereinfassung sind in einem guten Zustand. Es sind keine erheblichen Schäden ablesbar. Lediglich der linke Verblendstein zeigt eine stärkere Reliefbildung durch Absanden und ist stärker durch Ruß verschmutzt. Der Anschluss zum Fenster ist intakt. Die Fugen zwischen den Steinen sind mit einem hellen Mörtel nachträglich ausgefugt worden. Auch dieses Fugenbild ist intakt. Auch das Fenster selbst ist in einem guten Zustand. Die Denkmalverträglichkeit ist dennoch zu prüfen.

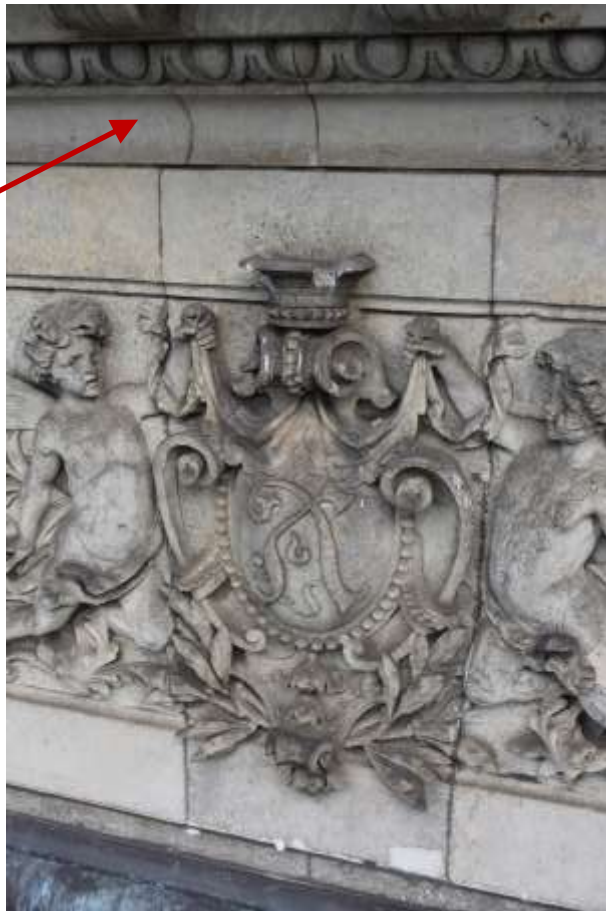
CHVJM-Haus, St. Georg  
Abb. 1.034: DSC\_0442

Westlich, mittige Dekortafel,  
Oberes Gesims

Schadensbilder:  
Riss durch Eierstab und Gesims

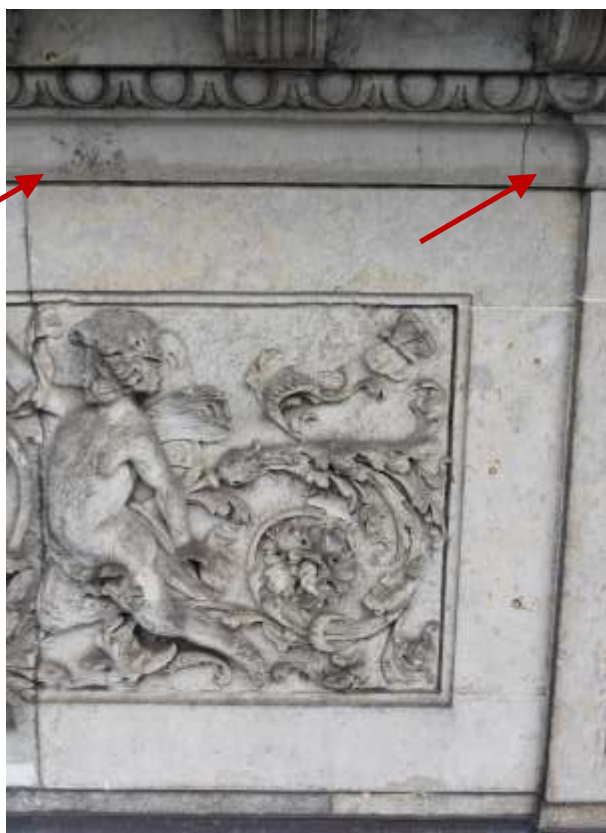
CHVJM-Haus, St. Georg  
Abb. 1.035: DSC\_0443

Westlich, mittige Dekortafel,  
Rechter Teil des oberen Gesimses

Schadensbilder:  
Größere Perforation am oberen  
Gesims, kleinere Risse an der rech-  
ten oberen Ecke

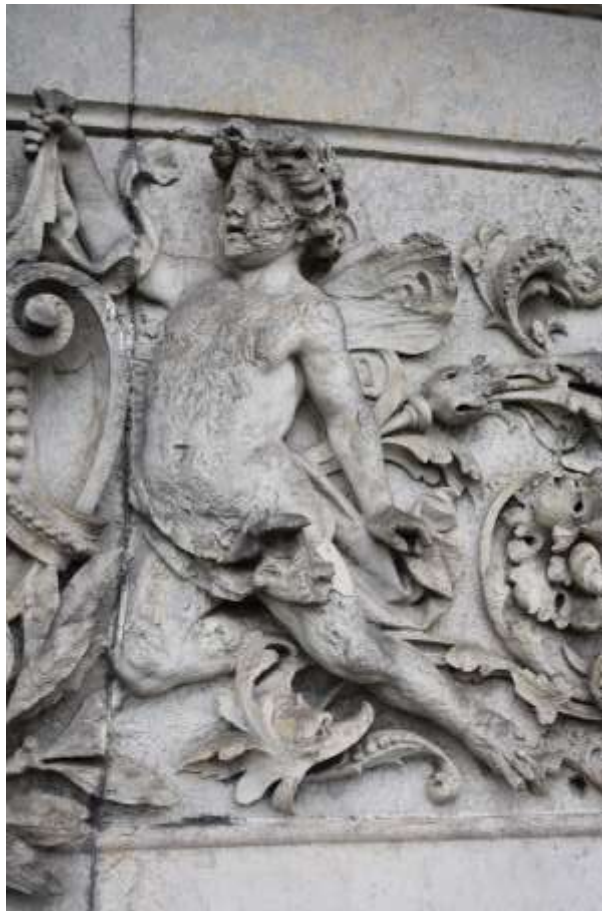
CHVJM-Haus, St. Georg  
Abb. 1.038: DSC\_0785

Westlich, mittige Dekortafel,  
Detail—rechter Putti

Schadensbilder:  
Starke Rückwitterung durch Absanden am Körper des Jungen, stellenweise Abschuppung und Abschalen des Sandsteins, starke Verschmutzung durch atmosphärischen Staub und Ruß, Verfärbungen durch eisenhaltige Einschlüsse

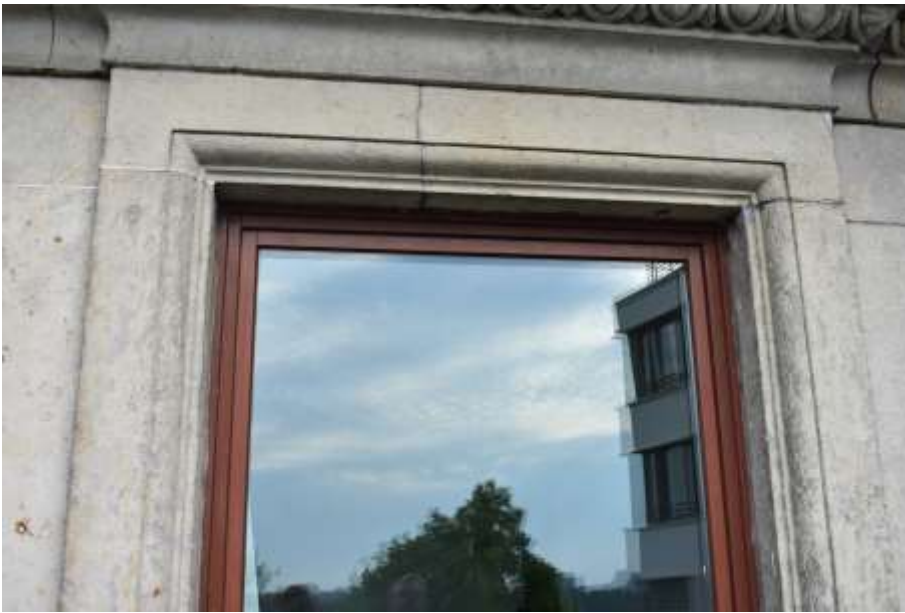
CHVJM-Haus, St. Georg  
Abb. 1.040: DSC\_0486

Mittleres Fenster,  
Obere und seitliche Einfassung

Schadensbilder:  
Großer Riss im Verblendstein des  
Sturzes—mit Silikon geschlossen  
Steinersatzmaßnahme an der oberen  
Ecke

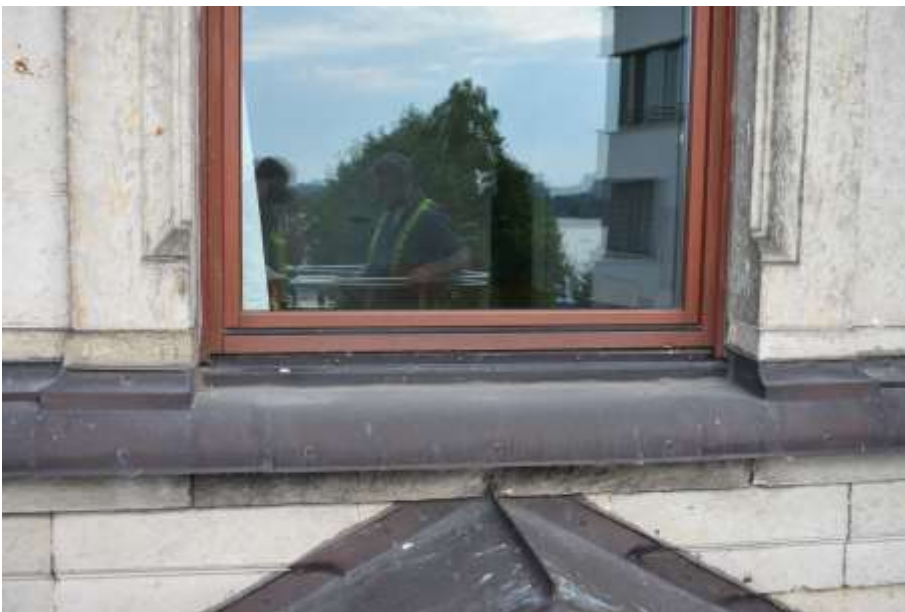
CHVJM-Haus, St. Georg  
Abb. 1.041: DSC\_0487

Mittleres Fenster,  
Brüstungsbereich

Schadensbilder:  
Reliefbildung durch Aufrauen, Ver-  
schmutzung durch atmosphärischen  
Staub und Ruß, kleine eisenhaltige  
Einschlüsse, kleinere Steinersatz-  
maßnahmen mit Hilfe von Zement-  
mörtel

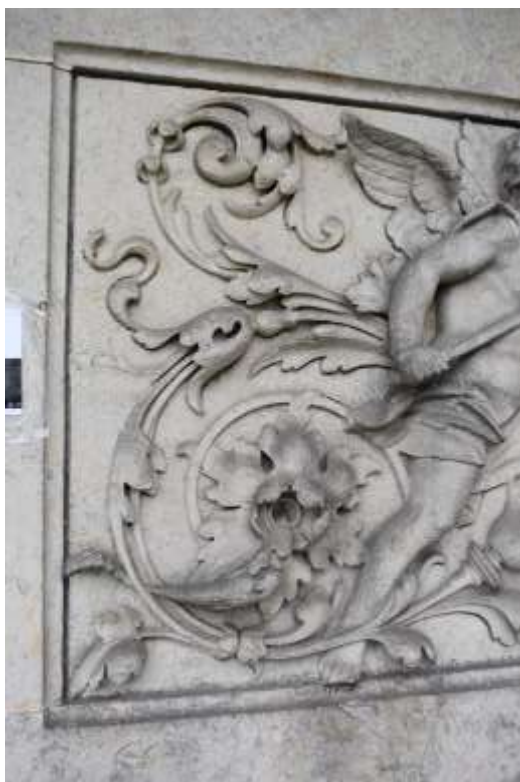
CHVJM-Haus, St. Georg  
Abb. 1.046: DSC\_0880

Östliche Dekortafel,  
Linker Teil

Schadensbilder:  
Reliefbildung durch Aufrauen, Ver-  
schmutzung durch atmosphärischen  
Staub

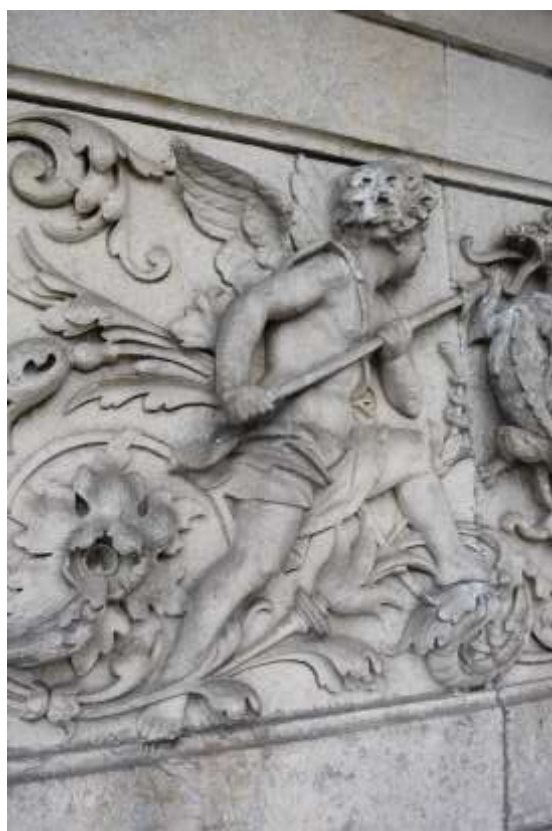
CHVJM-Haus, St. Georg  
Abb. 1.047: DSC\_0881

Östliche Dekortafel,  
Mittiger Teil

Schadensbilder:  
Reliefbildung durch Aufrauen, Ver-  
schmutzung durch atmosphärischen  
Staub

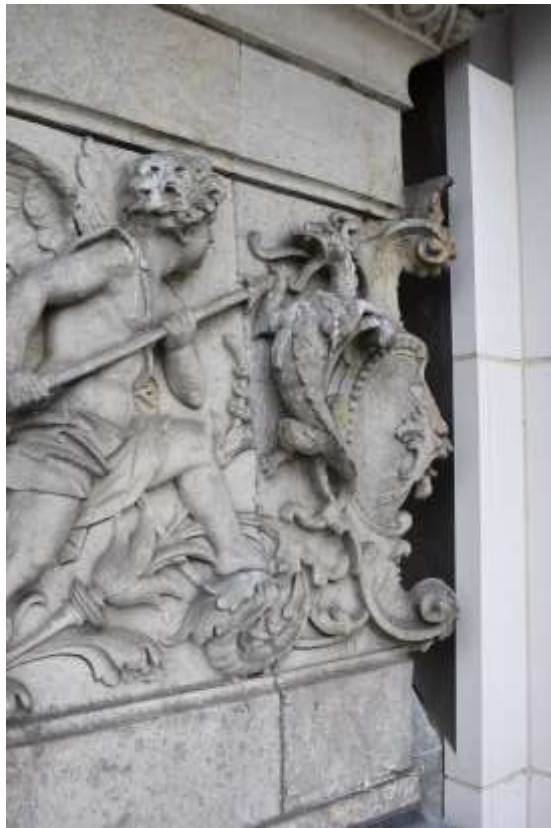
CHVJM-Haus, St. Georg  
Abb. 1.048: DSC\_0882

Östliche Dekortafel,  
Rechter Teil

Schadensbilder:  
Reliefbildung durch Aufrauen, Ver-  
schmutzung durch atmosphärischen  
Staub und Vogelkot

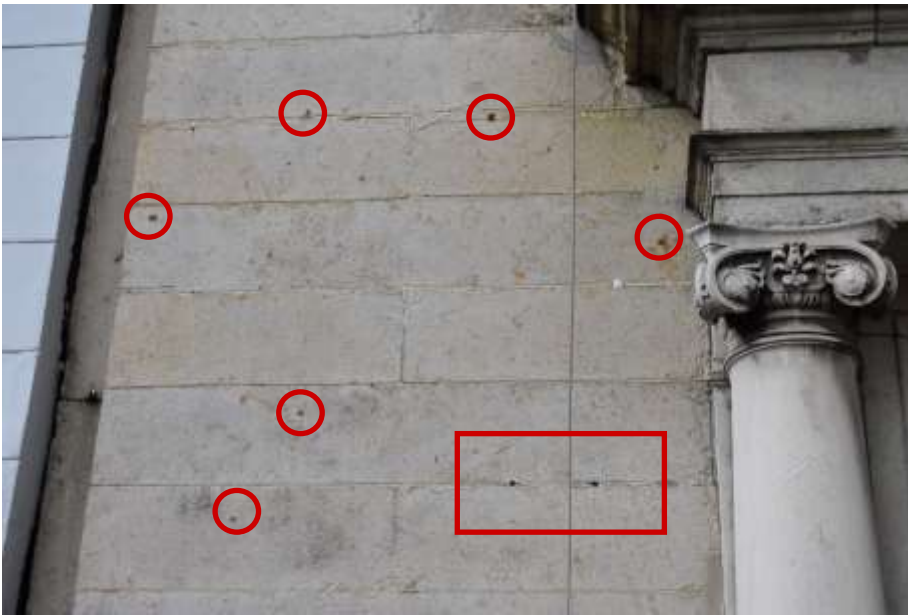
CHVJM-Haus, St. Georg  
Abb. 1.052: DSC\_0720

Westliche Fassadenfläche,  
Mittlerer Teil

Schadensbilder:  
Reste von zwei Edelstahl-  
Gewindestangen  
Punktuelle eisenhaltige Einschlüsse

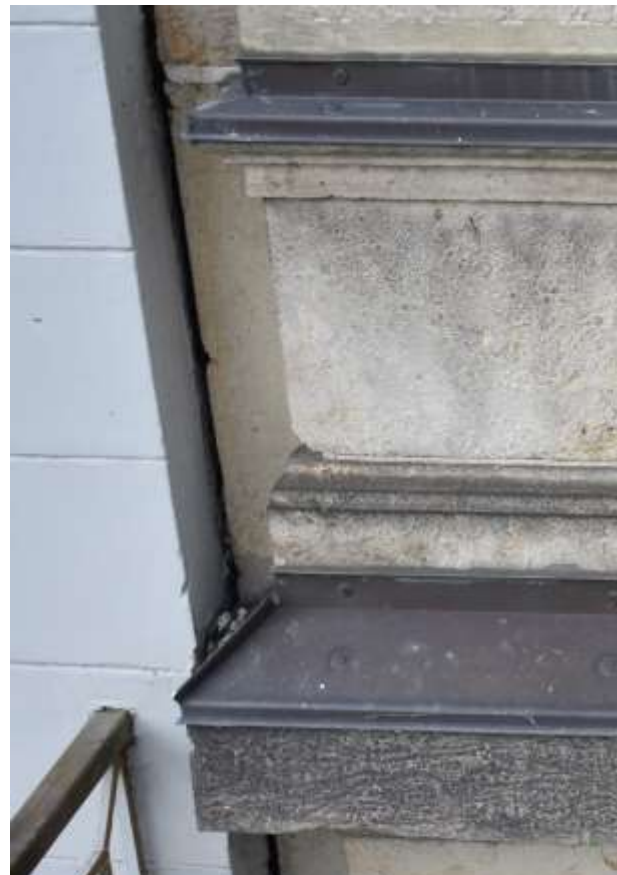
CHVJM-Haus, St. Georg  
Abb. 1.055: DSC\_0725

Westliche Fassadenfläche,  
Bandgesims

Schadensbild:  
Abgebrochene untere Ecke

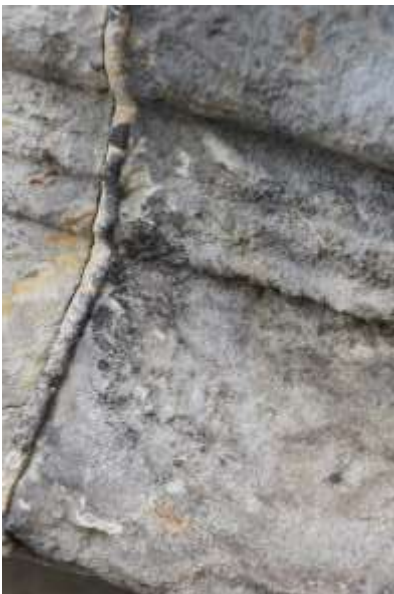
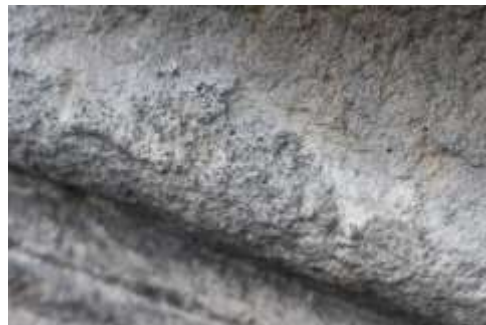
CHVJM-Haus, St. Georg  
Abb. 1.059\_1060:  
DSC\_0822\_0823

Westliches Fenster,  
Gesimse

Schadensbild:  
Schwarze und salzhaltige Krusten

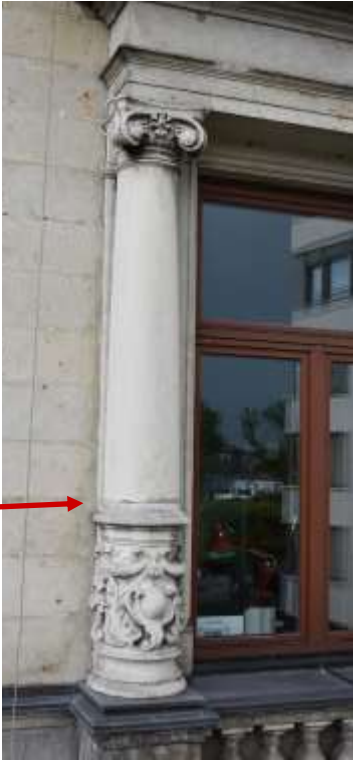
CHVJM-Haus, St. Georg  
Abb. 1.063\_1.064:  
DSC\_7026\_0714

Westliches Fenster,  
Linke Halbsäule und Kapitell

Schadensbilder:  
Verschmutzung durch atmosphärischen Staub und Ruß, Fuge zur Basis brüchig

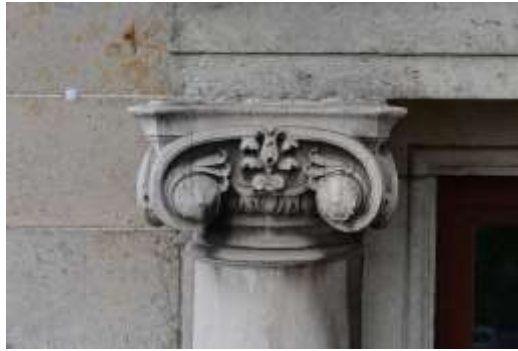
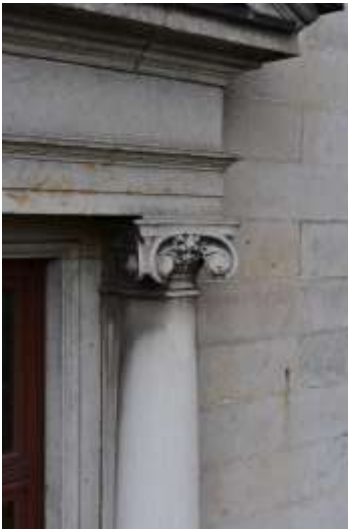
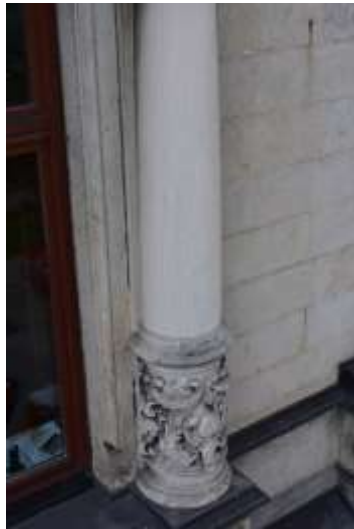
CHVJM-Haus, St. Georg  
Abb. 1.065\_1.066:  
DSC\_0710\_0713

Westliches Fenster,  
Rechte Halbsäule mit Kapitell und Basis

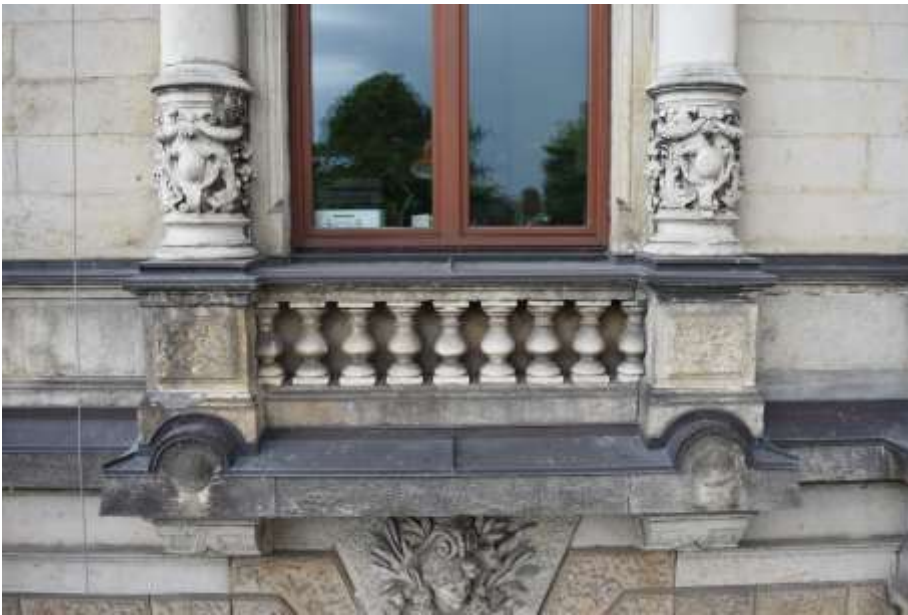
CHVJM-Haus, St. Georg  
Abb. 1.067: DSC\_0734

Westliches Fenster,  
Brüstungsgesims

Schadensbilder:  
Starke Verschmutzung durch atmo-  
sphärischen Staub und Ruß,  
Reliefbildung durch Absanden

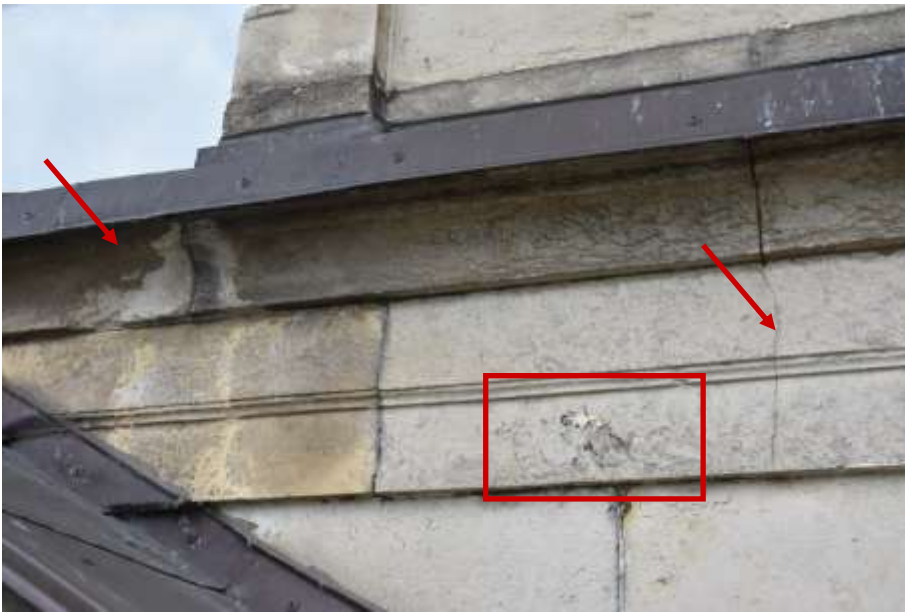
CHVJM-Haus, St. Georg  
Abb. 1.069: DSC\_0664

Westlich, mittige Fassadenfläche,  
Oberes Gesims, linker Brüstungs-  
stein

Schadensbilder:  
Reliefbildung durch Absanden,  
An Fugenflanken Salzausblühungen  
erkennbar, zudem Rückwitterung  
durch Abschalen an Fugenflanken,  
Zwei größere Perforation, Riss

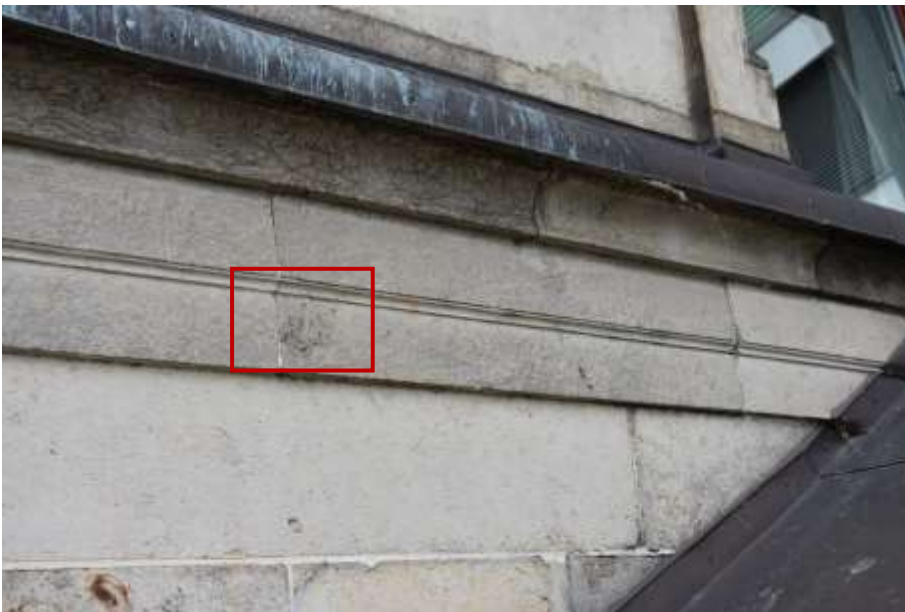
CHVJM-Haus, St. Georg  
Abb. 1.070: DSC\_0667

Westlich, mittige Fassadenfläche,  
Oberes Gesims

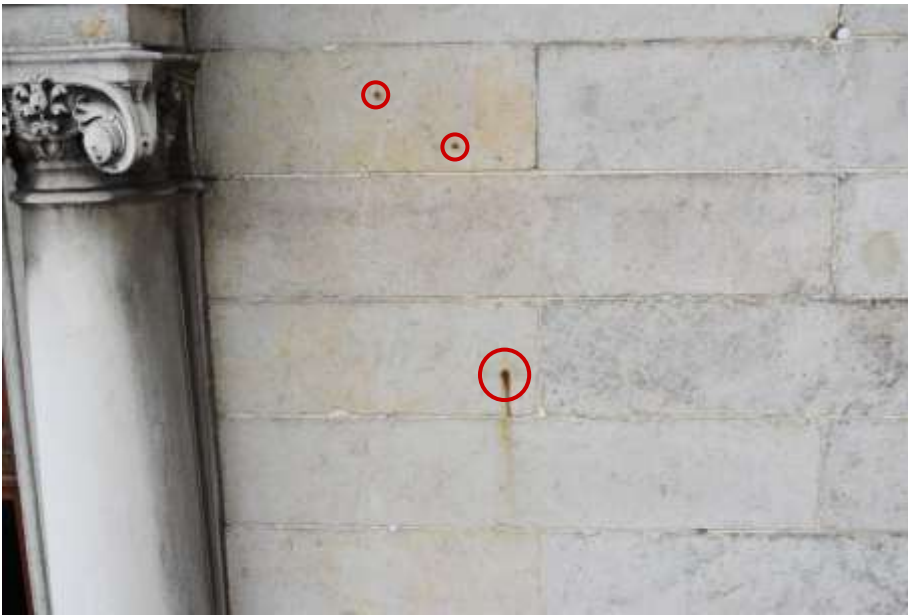
CHVJM-Haus, St. Georg  
Abb. 1.071: DSC\_0693

Westlich, mittige Fassadenfläche,  
Teilausschnitt der Fassadenfläche

Schadensbilder:  
Reliefbildung durch Aufräumen, Ver-  
schmutzung durch atmosphärischen  
Staub, eisenhaltige Einschlüsse,  
Schalenbildung an den Fugenflan-  
ken

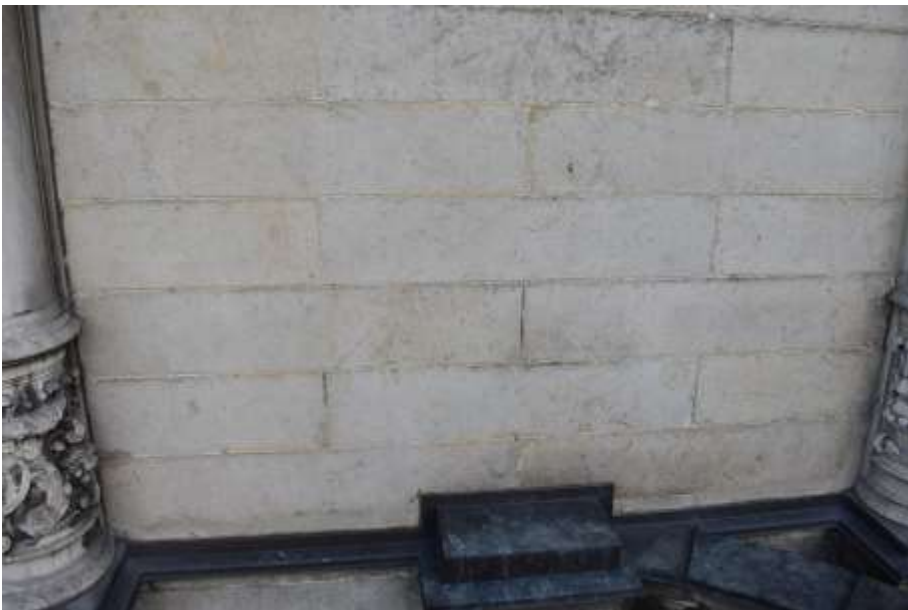
CHVJM-Haus, St. Georg  
Abb. 1.072: DSC\_0676

Westlich, mittige Fassadenfläche,  
Mörtelausbesserung

Schadensbilder:  
Reliefbildung durch Aufräumen, Ver-  
schmutzung durch atmosphärischen  
Staub, Schalenbildung an den Fu-  
genflanken, Steinersatzmaßnahmen  
mit Hilfe von hellem Mörtel an der  
unteren Kante der letzten Steinlage
