## CVJM-Haus, St. Georg - Teil 2: Fotodokumentation

Schadenstechnische Untersuchung -Vorabzug 05.08.2019-

CVJM-Haus, St. Georg - Schadenstechnische Untersuchung  
Juni bis Juli 2019  
Teil 2: Fotodokumentation

Bearbeitet von: pmp Projekt  
Gesellschaft für Projektentwicklung  
und Generalplanung mbH

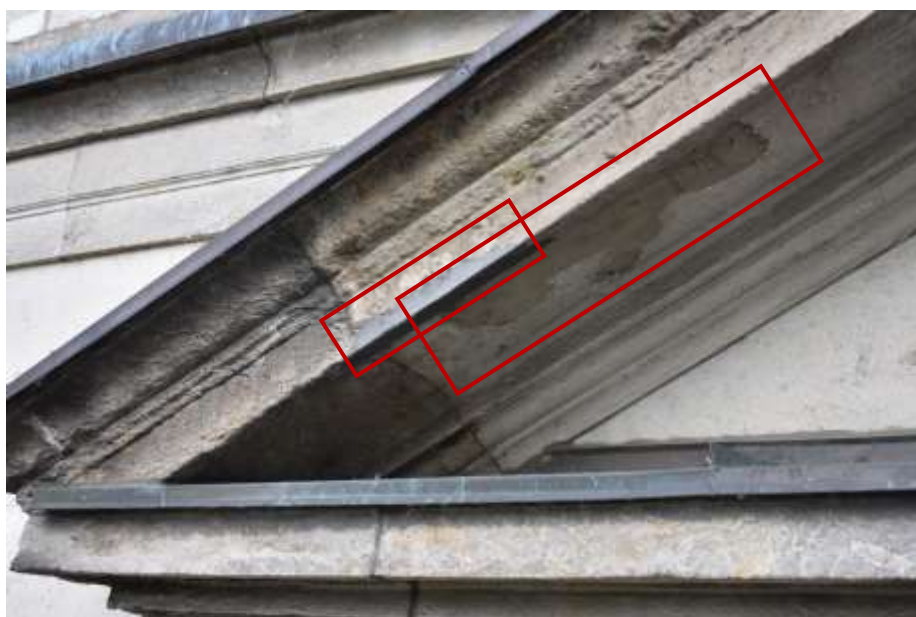
CHVJM-Haus, St. Georg  
Abb. 1.076: DSC\_0519

Mittige Balkontür,  
Linkes Gesims

Mörtelausbesserungen

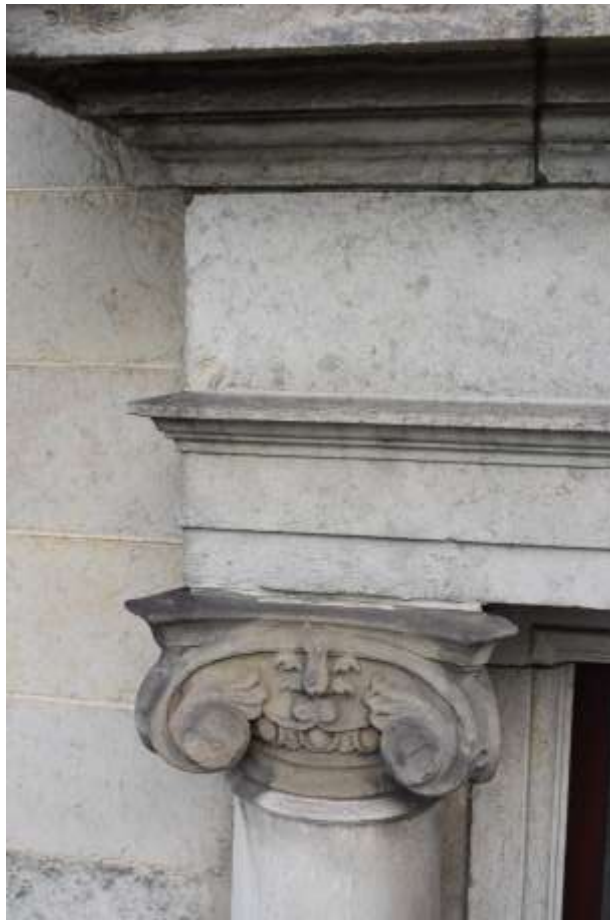
CHVJM-Haus, St. Georg  
Abb. 1.077: DSC\_0511

Mittige Balkontür,  
Architrav und linkes Kapitell

Schadensbilder:  
Relief durch Aufrauen, leichte Ver-  
schmutzung

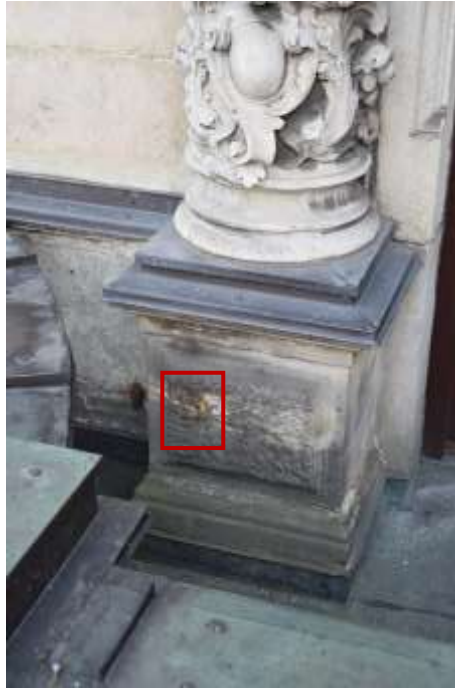
CHVJM-Haus, St. Georg  
Abb. 1.079: DSC\_0563

Mittige Balkontür,  
Linke Basis mit Postament

Schadensbilder:  
Stellenweise starke Verschmutzung  
des Dekors der Basis  
Ausbruchstelle durch einen eisen-  
haltigen Einschluss an Postament-  
schaft, starke Verschmutzung und  
Algenbildung

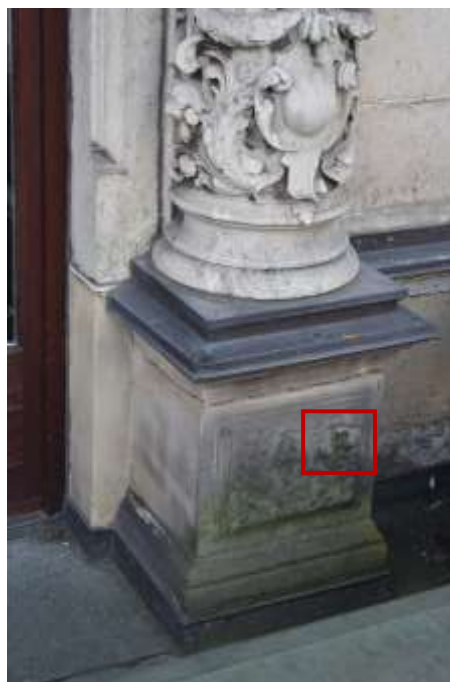
CHVJM-Haus, St. Georg  
Abb. 1.080: DSC\_0566

Mittige Balkontür,  
Rechte Basis mit Postament

Schadensbilder:  
Stellenweise starke Verschmutzung  
des Dekors der Basis  
Ausbruchstelle an Postamentschaft,  
starke Verschmutzung und Algen-  
bildung

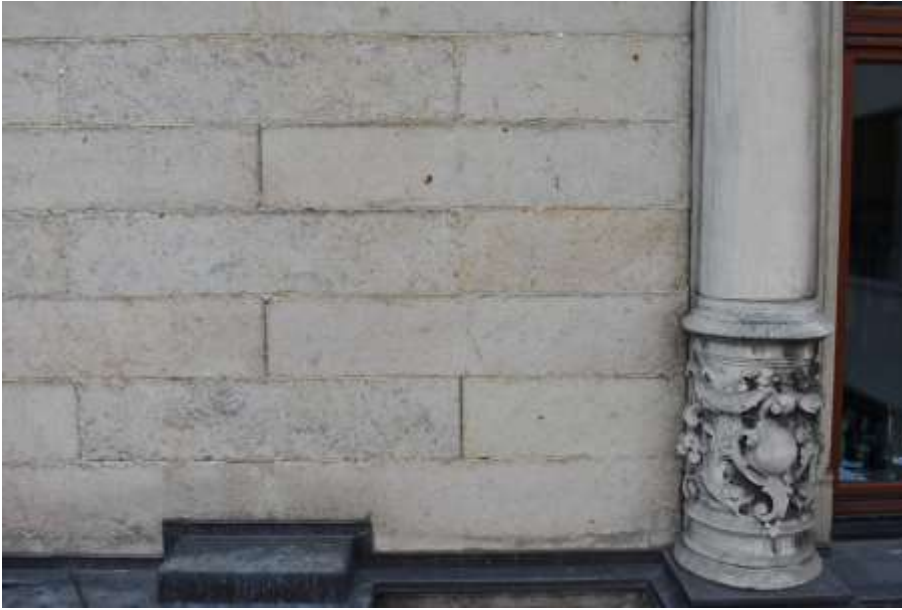
CHVJM-Haus, St. Georg  
Abb. 1.085: DSC\_0164

Östlich, mittige Fassadenfläche,  
Unterer Bereich der Fassadenfläche

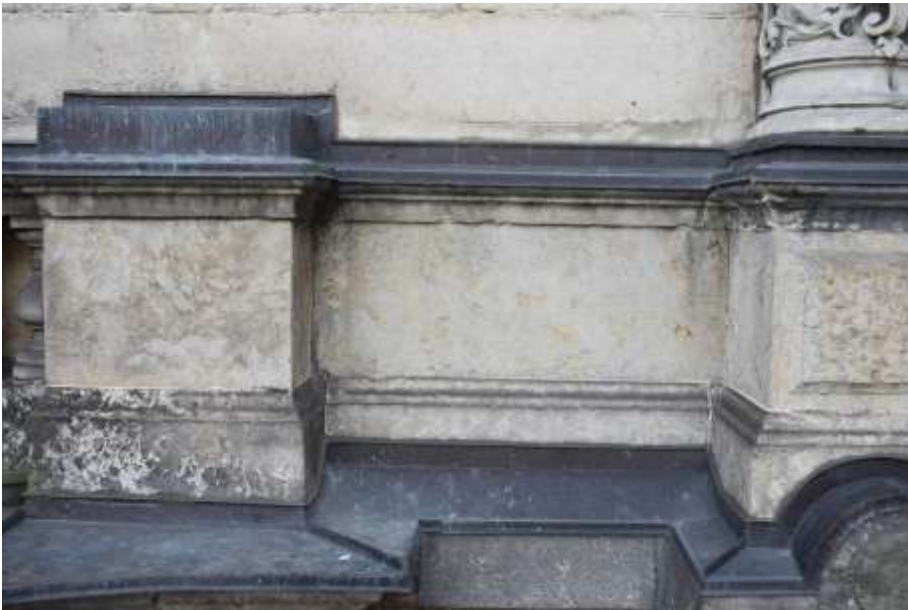
CHVJM-Haus, St. Georg  
Abb. 1.086: DSC\_0224

Östlich, mittige Fassadenfläche,  
Gesimsband

Schadensbilder:  
Rückwitterung und Reliefbildung  
durch Absanden, Verschmutzung  
durch atmosphärischen Staub und  
Ruß

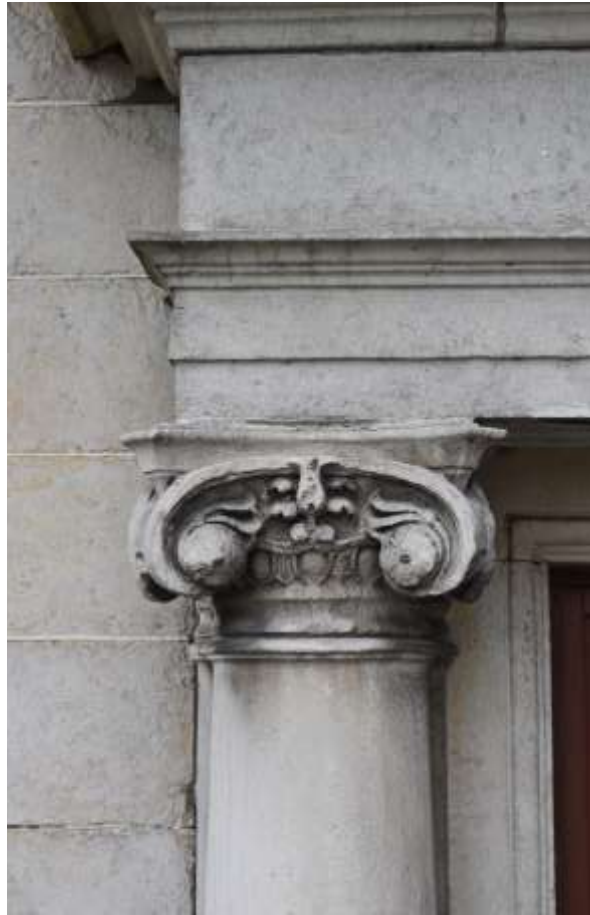
CHVJM-Haus, St. Georg  
Abb. 1.091: DSC\_0194

Östliches Fenster,  
Linkes Kapitell

Schadensbild:  
Starke Verschmutzung

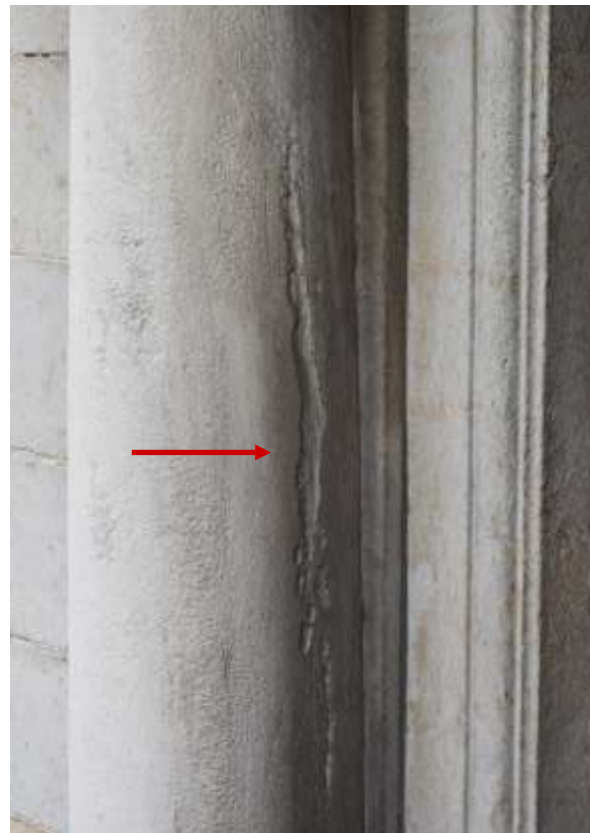
CHVJM-Haus, St. Georg  
Abb. 1.092: DSC\_0214

Östliches Fenster,  
Linker Säulenschaft

Schadensbild:  
Abschalung

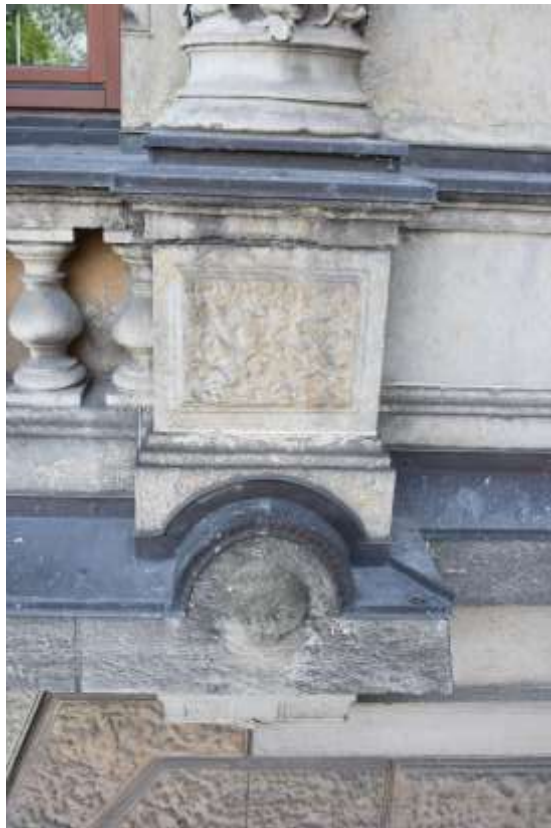
CHVJM-Haus, St. Georg  
Abb. 1.093: DSC\_0231

Östliches Fenster,  
Brüstungsgesims,  
Rechtes Postament

Schadensbilder:  
Starke Reliefbildung durch Absan-  
den, starke Verschmutzung, brüchi-  
ge Kanten

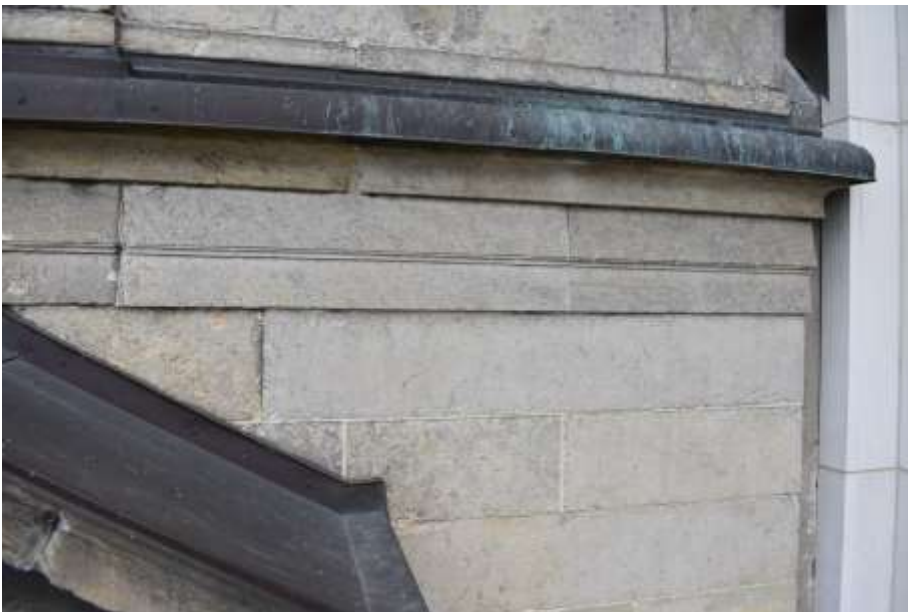
CHVJM-Haus, St. Georg  
Abb. 1.096: DSC\_0182

Östliche Fassadenfläche,  
Oberes Gesims

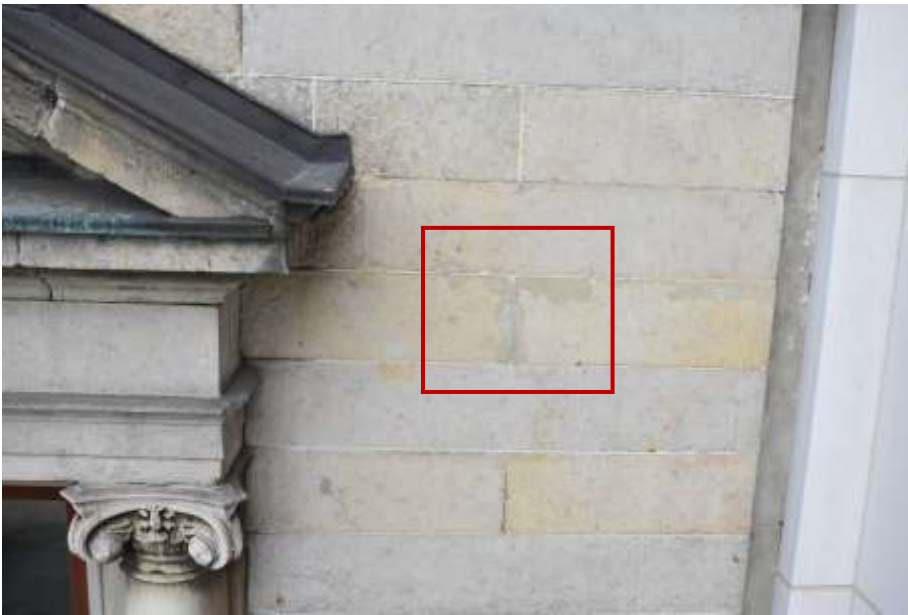
CHVJM-Haus, St. Georg  
Abb. 1.097: DSC\_0187

Östliche Fassadenfläche,  
Fassadenfläche

Schadensbilder:  
Reliefbildung durch Aufräuen,  
Leichte Verschmutzung durch at-  
mosphärischen Staub, Mörtelaus-  
besserungen an abschalenden Fu-  
genflanken, eisenhaltige Einschlüs-  
se, Neuverfugung mit hellem Mör-  
tel

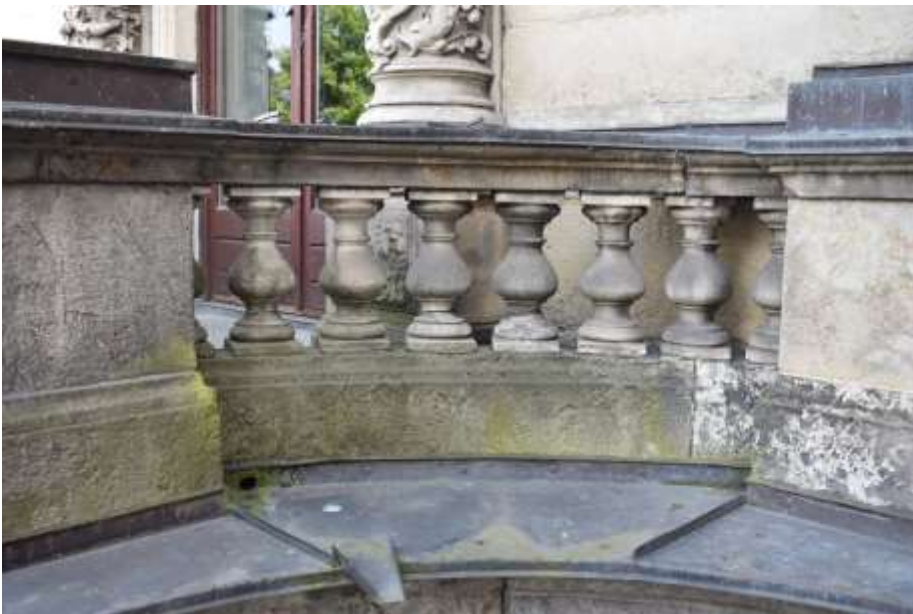
CHVJM-Haus, St. Georg  
Abb. 1.100: DSC\_0221

Altan oben,  
Brüstung

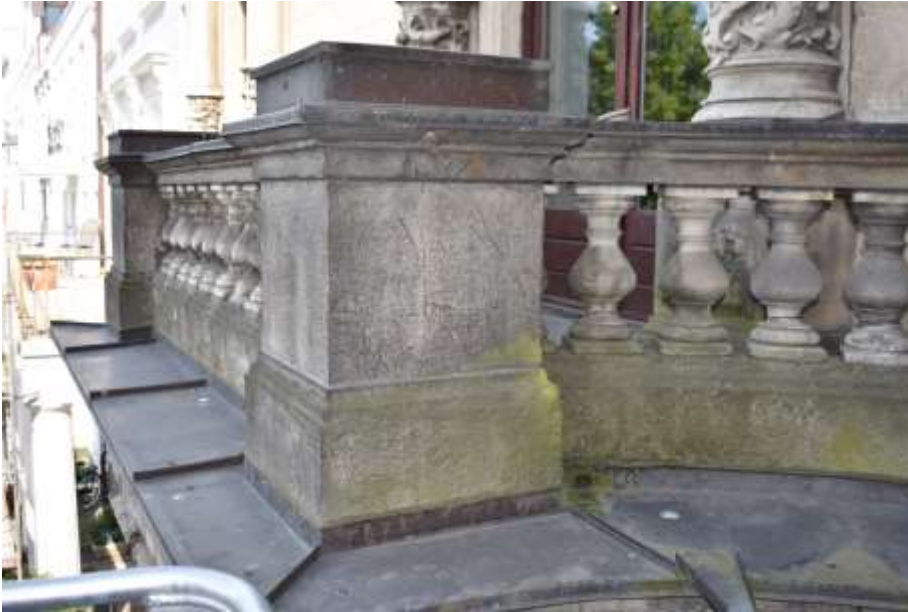
CHVJM-Haus, St. Georg  
Abb. 1.101: DSC\_0222

Altan oben,  
Postament

Schadensbilder:  
Reliefbildung durch Absanden,  
Starke Verschmutzung durch atmo-  
sphärischen Staub und Ruß, Algen-  
bildung vorrangig am unteren Be-  
reich

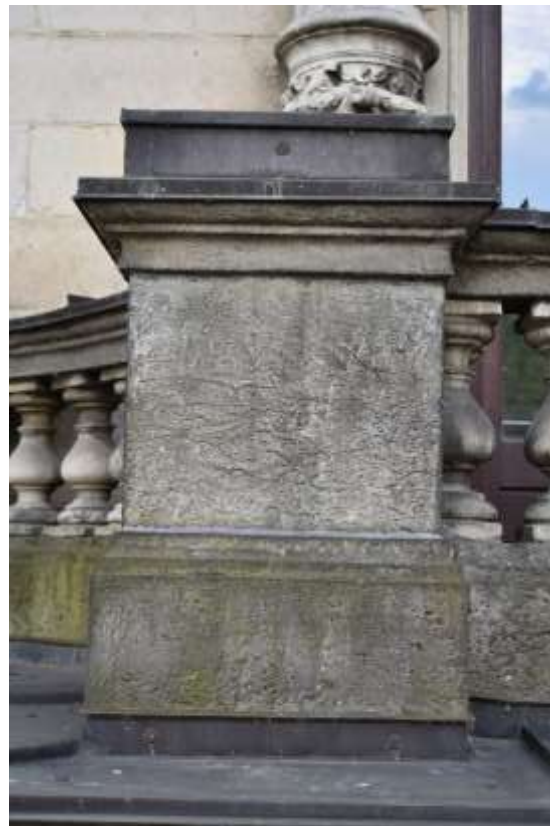
CHVJM-Haus, St. Georg  
Abb. 1.104: DSC\_0575

Altan oben,  
Postament

Schadensbilder:  
Reliefbildung durch Absanden,  
Starke Verschmutzung durch atmo-  
sphärischen Staub und Ruß, Algen-  
bildung vorrangig am unteren Be-  
reich der Brüstung

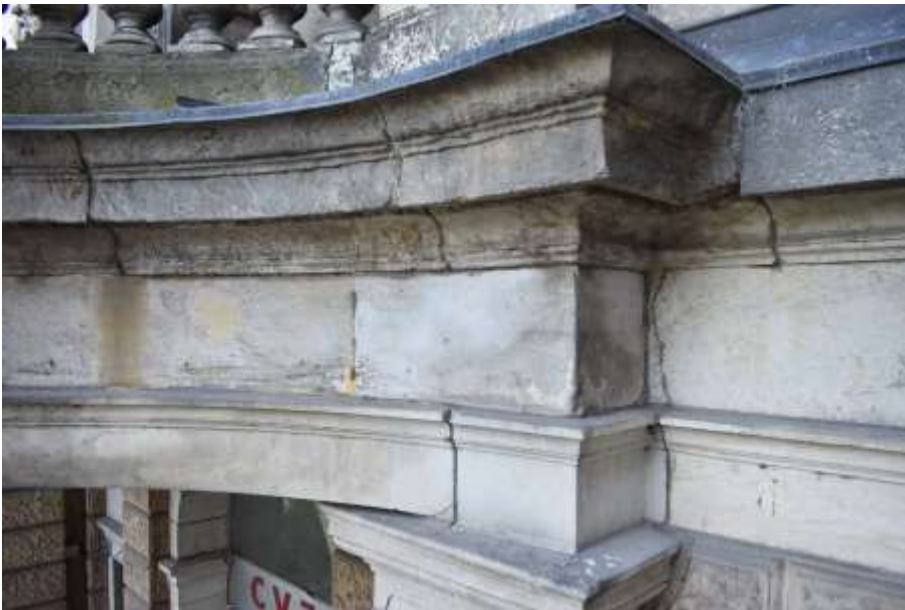
CHVJM-Haus, St. Georg  
Abb. 1.107: DSC\_0289

Altan oben,  
Architrav seitliche Sicht

Schadensbilder:  
Eisenhaltige Einschlüsse, Fugen-  
flanken teilweise rückgewittert  
durch Schalenbildung, Verschmut-  
zung durch atmosphärischen Staub,  
oberes Gesims zeigt eine starke  
Reliefbildung durch Absanden

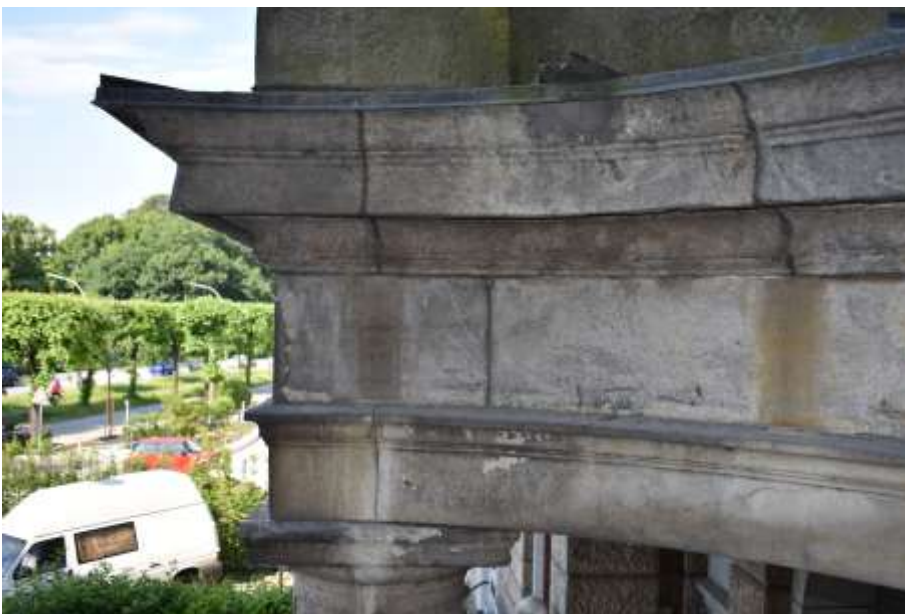
CHVJM-Haus, St. Georg  
Abb. 1.108: DSC\_0286

Altan oben,  
Architrav seitliche Sicht

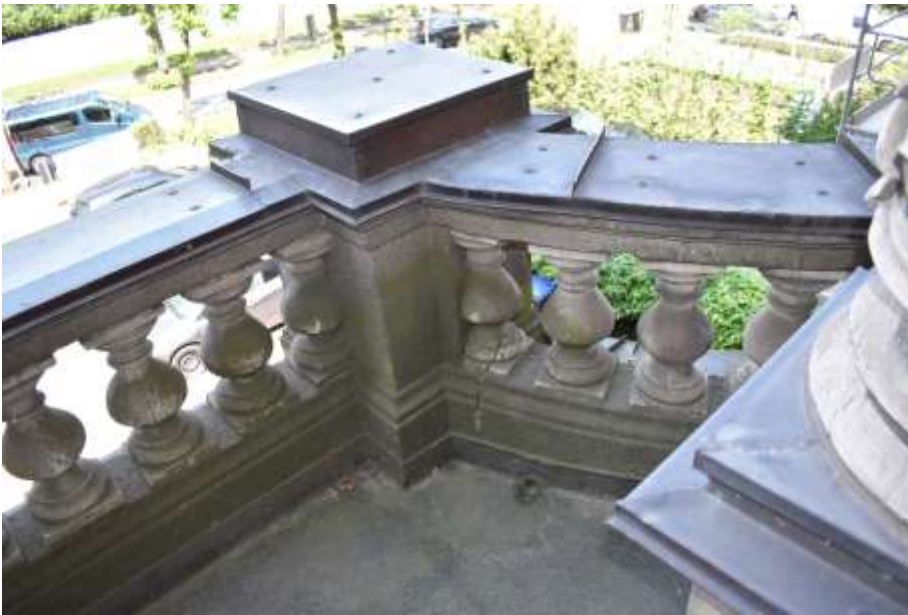
CHVJM-Haus, St. Georg  
Abb. 1.109: DSC\_0093

Altan oben,  
Brüstung vom Balkon aus gesehen

Schadensbilder:  
Reliefbildung durch Absanden,  
Starke Verschmutzung durch atmo-  
sphärischen Staub und Ruß, Algen-  
bildung vorrangig am unteren Be-  
reich der Brüstung

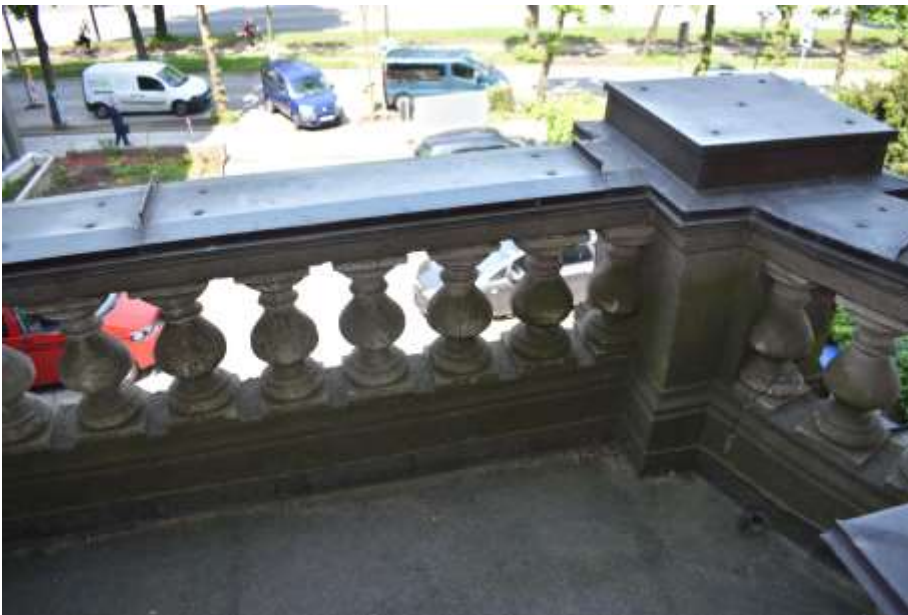
CHVJM-Haus, St. Georg  
Abb. 1.110: DSC\_0094

Altan oben,  
Brüstung vom Balkon aus gesehen

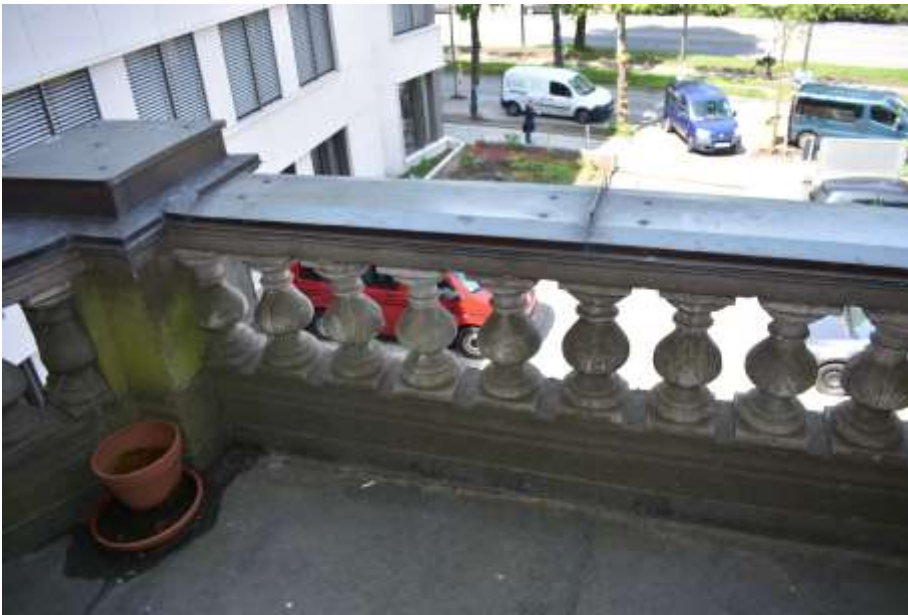
CHVJM-Haus, St. Georg  
Abb. 1.111: DSC\_0095

Altan oben,  
Brüstung vom Balkon aus gesehen

Schadensbilder:  
Reliefbildung durch Absanden,  
Starke Verschmutzung durch atmo-  
sphärischen Staub und Ruß, Algen-  
bildung vorrangig am unteren Be-  
reich der Brüstung

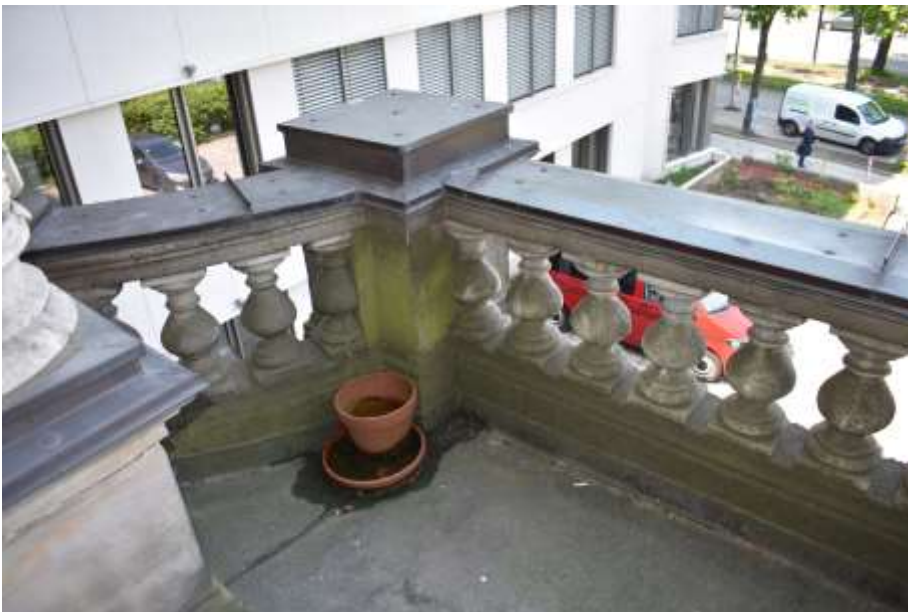
CHVJM-Haus, St. Georg  
Abb. 1.112: DSC\_0096

Altan oben,  
Brüstung vom Balkon aus gesehen

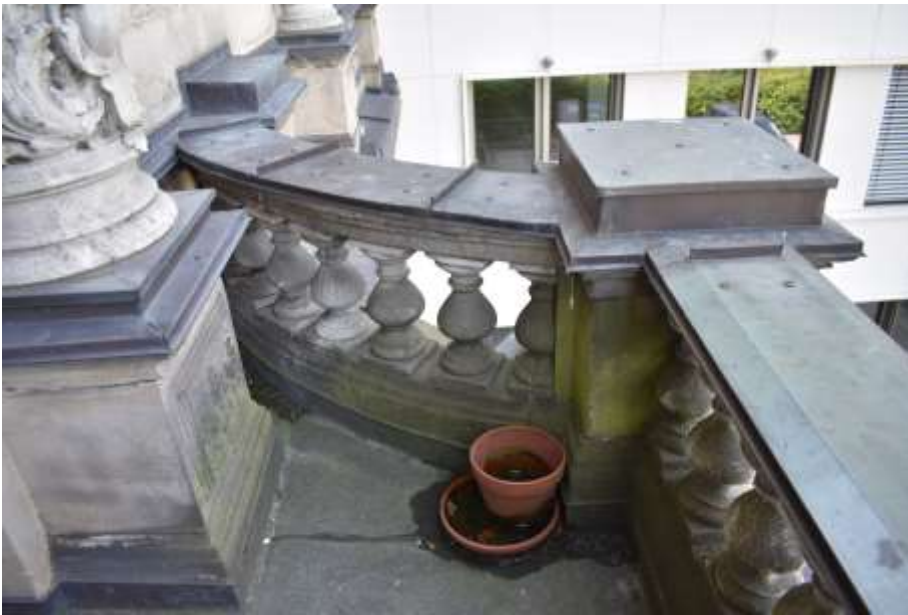
CHVJM-Haus, St. Georg  
Abb. 1.113: DSC\_0098

Altan oben,  
Brüstung vom Balkon aus gesehen

Schadensbilder:  
Reliefbildung durch Absanden,  
Starke Verschmutzung durch atmo-  
sphärischen Staub und Ruß, Algen-  
bildung vorrangig am unteren Be-  
reich der Brüstung

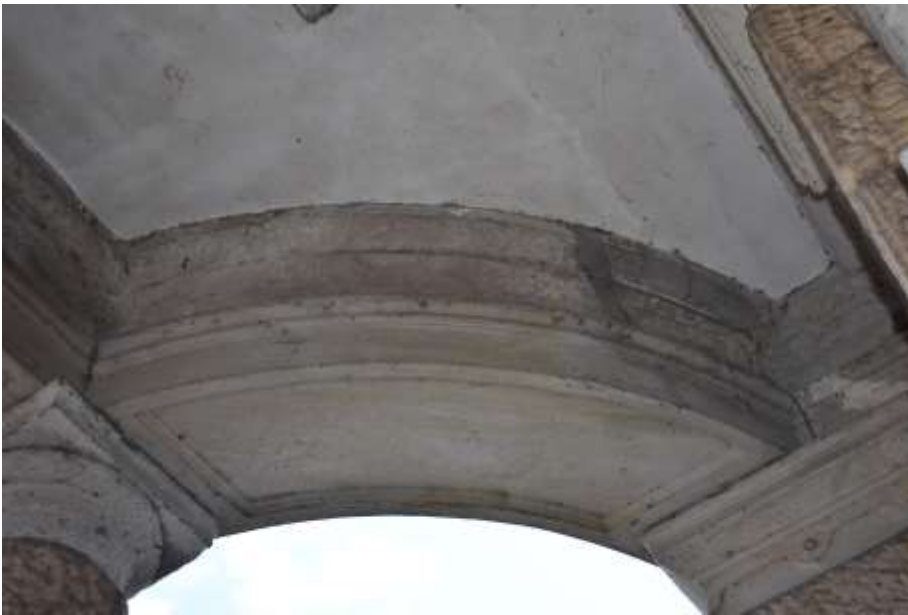
CHVJM-Haus, St. Georg  
Abb. 1.115: DSC\_0094

Altan oben,  
Balkonplatte unten,  
Seitlicher Anschluss

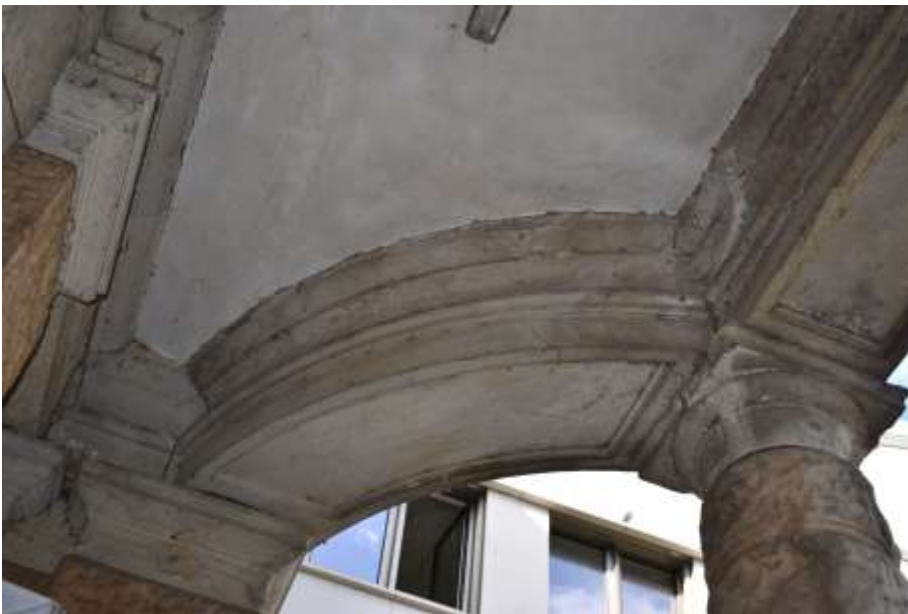
CHVJM-Haus, St. Georg  
Abb. 1.116: DSC\_0096

Altan oben,  
Balkonplatte unten,  
Seitlicher Anschluss

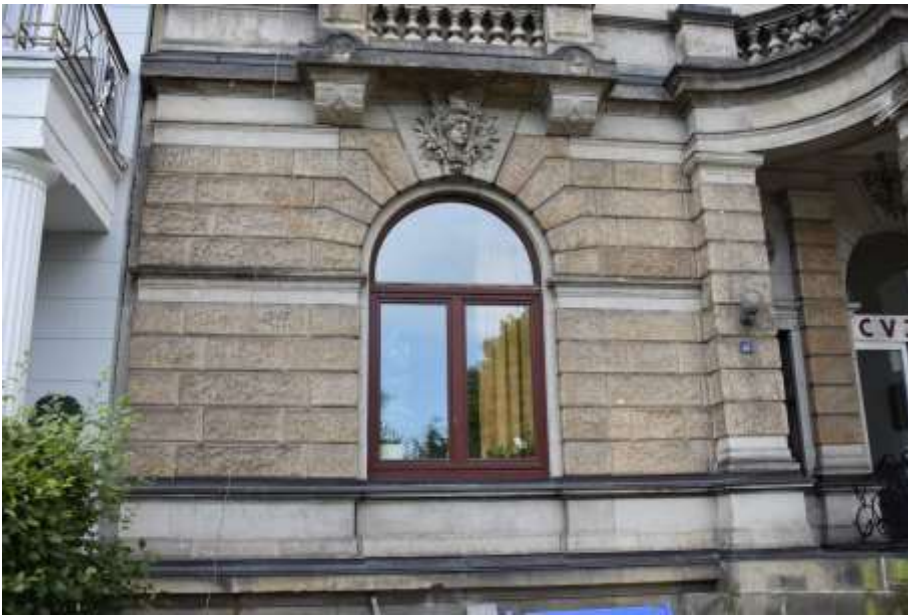
CHVJM-Haus, St. Georg  
Abb. 1.117: DSC\_0001

Westliche Fassadenfläche mit Fenster, Bossierte Sandsteine und Gesimsen

Schadensbilder:  
Verschmutzung durch atmosphärischen Staub und Ruß, vier Gerüst-Ankerlöcher wurden mit Kunststoffkappen verschlossen, Fugenbild intakt und vermutlich bauzeitlich

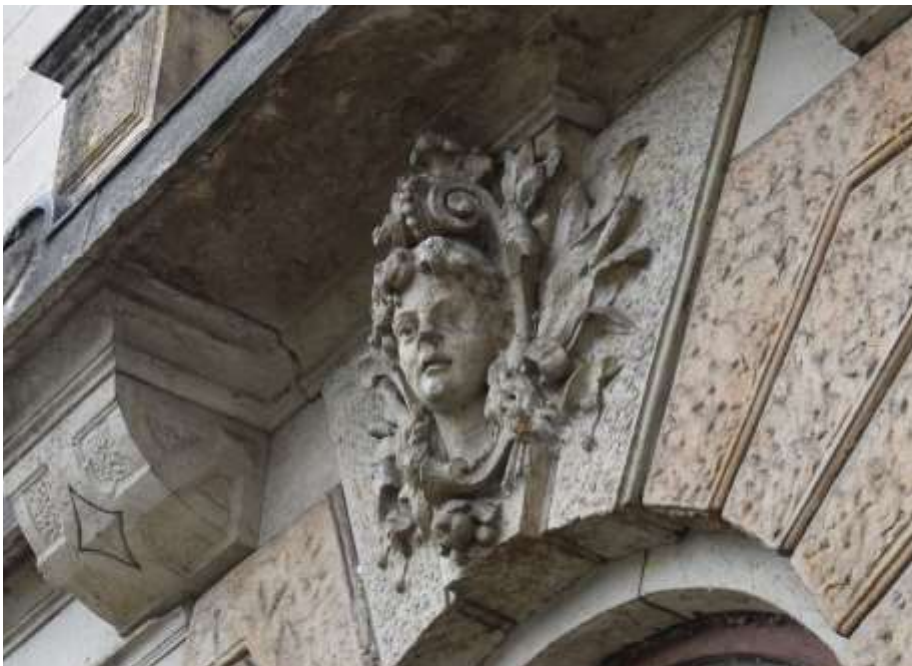
CHVJM-Haus, St. Georg  
Abb. 1.118: DSC\_0007

Westliche Fassadenfläche mit Fenster, Schlussstein

Schadensbild:  
Ausbruchsstelle am rechten Auge des Frauenkopfes, starke Verschmutzung durch atmosphärischen Staub, leichte Risse an Dekorelementen zu erkennen, die zum Abbröckeln dieser führen könnten

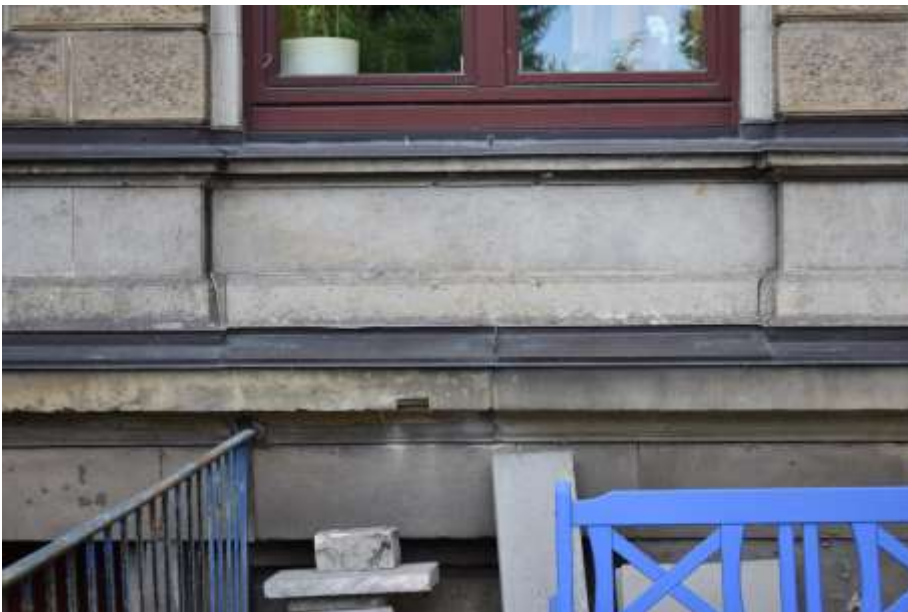
CHVJM-Haus, St. Georg  
Abb. 1.120: DSC\_0021

Westliche Fassadenfläche mit  
Fenster, unteres Gesims

Schadensbilder:  
Leichtes Relief durch Absanden,  
leichte Verschmutzungen an der  
horizontalen Profilierung

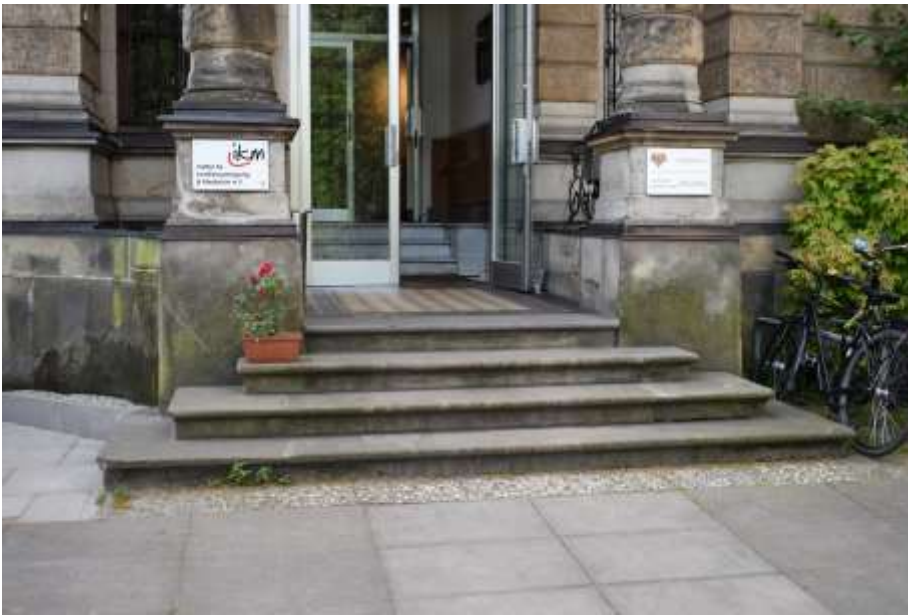
CHVJM-Haus, St. Georg  
Abb. 1.121: DSC\_0080

Säulen und Pilaster des Altans und  
Treppe,  
Stufen der Eingangstreppe

Schadensbilder:  
Biologischer Bewuchs durch Grün-  
algen, brüchige Fugen, Verschmut-  
zung, Abgebrochene Ecken, stel-  
lenweise Steinersatzmaßnahmen

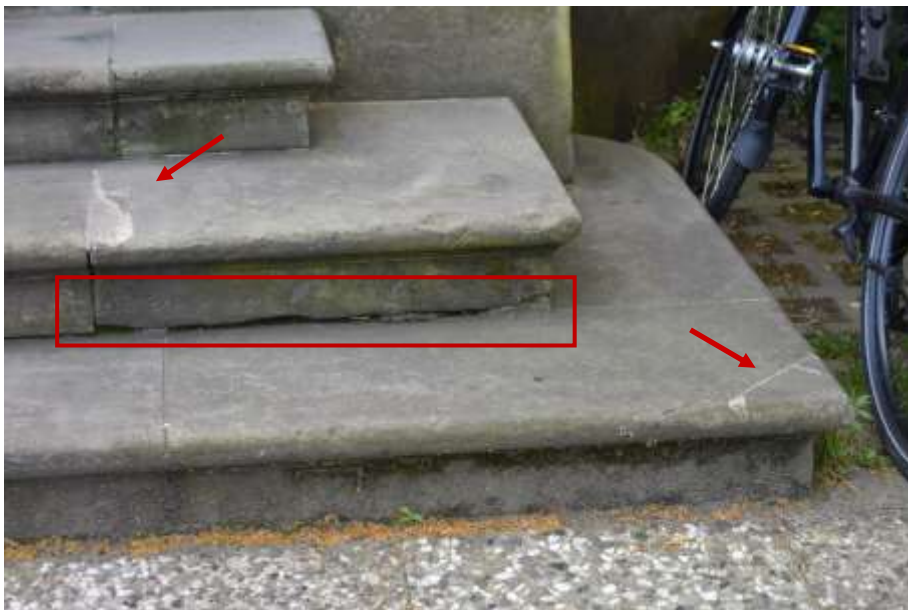
CHVJM-Haus, St. Georg  
Abb. 1.122: DSC\_0122

Säulen und Pilaster des Altans und  
Treppe,  
Treppendetail

Schadensbilder:  
Brüchige Fuge, Steinersatzmaßnah-  
men

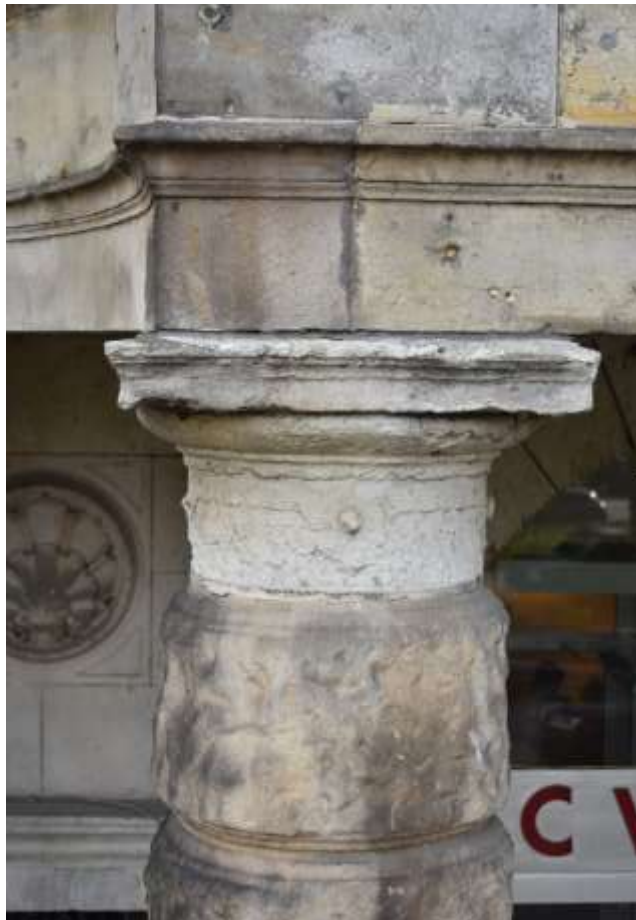
CHVJM-Haus, St. Georg  
Abb. 1.123: DSC\_0587

Säulen und Pilaster des Altars  
Kapitell der linken Altan-Säule

Schadensbilder:  
Sehr starke Rückwitterung durch Schalenbildung, Absanden und Abbröckeln, Verschmutzung durch atmosphärischen Staub und Ruß

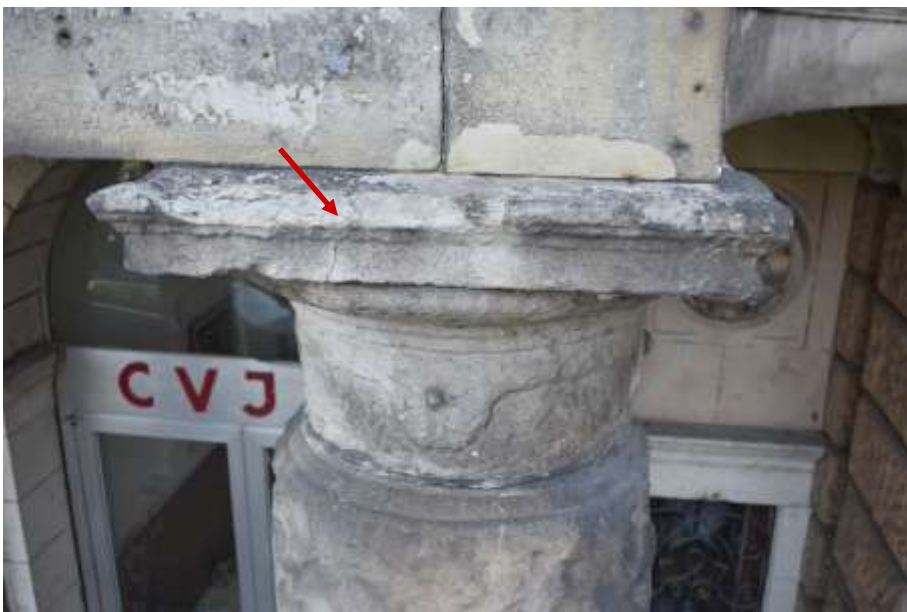
CHVJM-Haus, St. Georg  
Abb. 1.124: DSC\_0290

Säulen und Pilaster des Altars  
Kapitell der rechten Altan-Säule

Schadensbilder:  
Sehr starke Rückwitterung durch Schalenbildung, Absanden und Abbröckeln, Verschmutzung durch atmosphärischen Staub und Ruß, Riss im Abakus

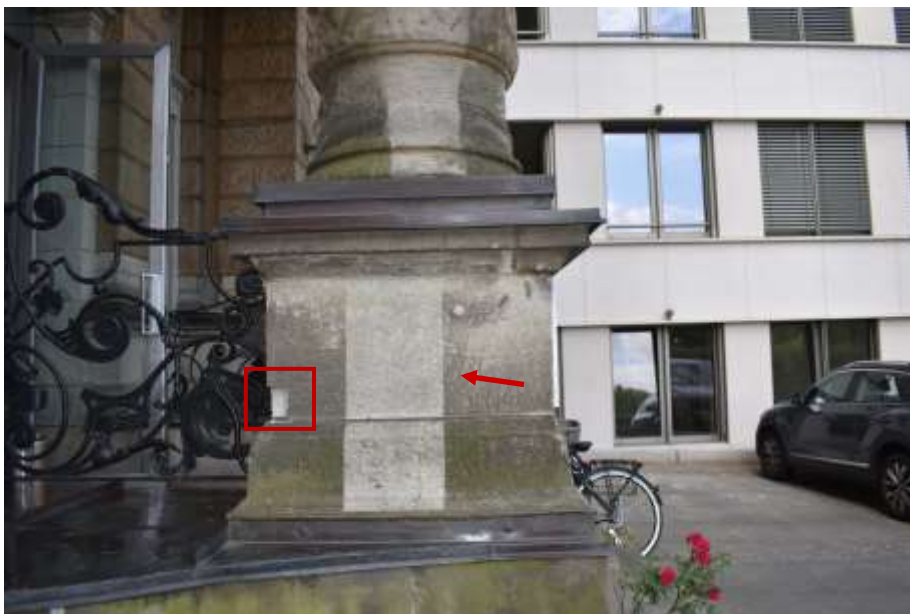
CHVJM-Haus, St. Georg  
Abb. 1.126: DSC\_0098

Säulen und Pilaster des Altans  
Linke Altan-Säule  
Detail—Postament

Schadensbilder:  
Starke Verschmutzung durch atmosphärischen Staub und Ruß, die Oberfläche der Postament-Basis zeigt eine Reliefbildung durch Absanden, sowie biologische Besiedelung durch Algen, Steinprobeentnahme

Hier wurde bereit eine Musterfläche für das Niederdruckstrahlverfahrens angelegt

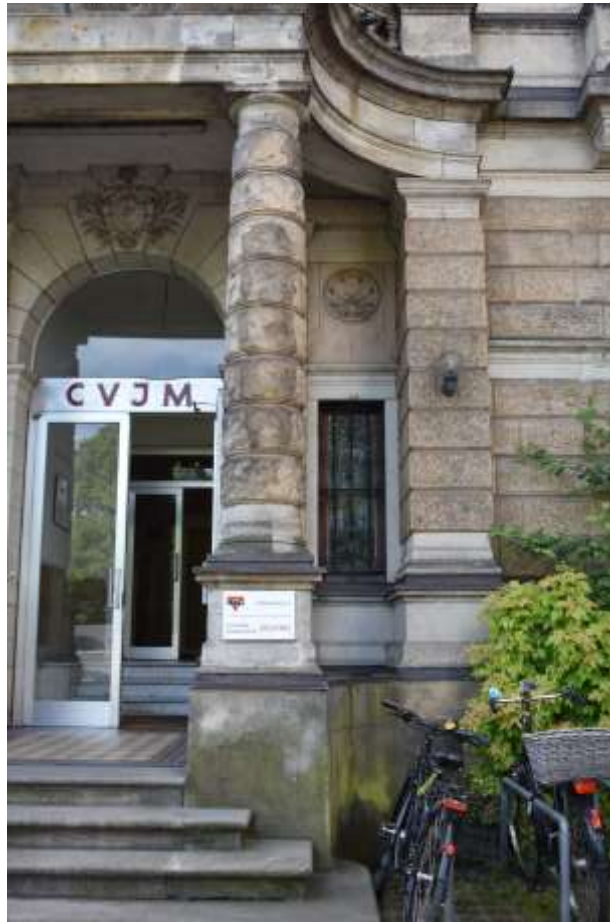
CHVJM-Haus, St. Georg  
Abb. 1.127: DSC\_0131

Säulen und Pilaster des Altans und  
Treppe,  
Rechte Altan-Säule

Schadensbilder:  
Starke Verschmutzung durch atmo-  
sphärischen Staub und Ruß, die  
Oberfläche der Basis zeigt eine  
Reliefbildung durch Absanden,  
sowie biologische Besiedelung  
durch Algen

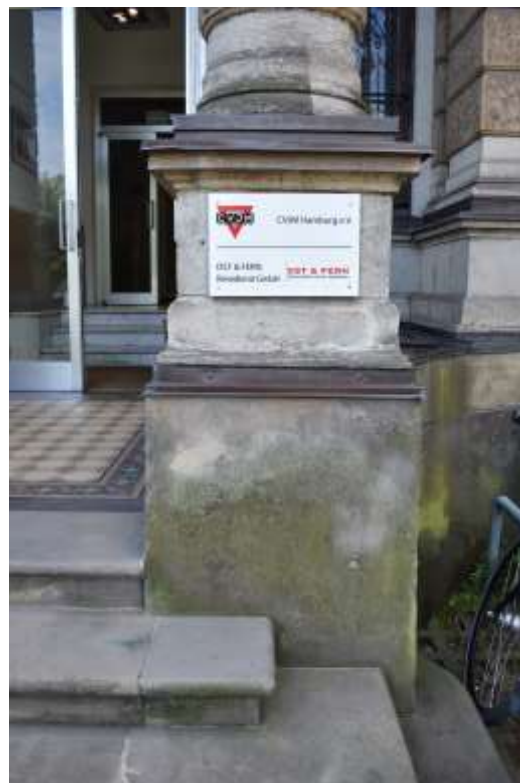
CHVJM-Haus, St. Georg  
Abb. 1.128: DSC\_0134

Säulen und Pilaster des Altans und  
Treppe,  
Rechte Altan-Säule  
Detail—Postament

Schadensbilder:  
Starke Verschmutzung durch atmo-  
sphärischen Staub und Ruß, Reli-  
efbildung durch Absanden

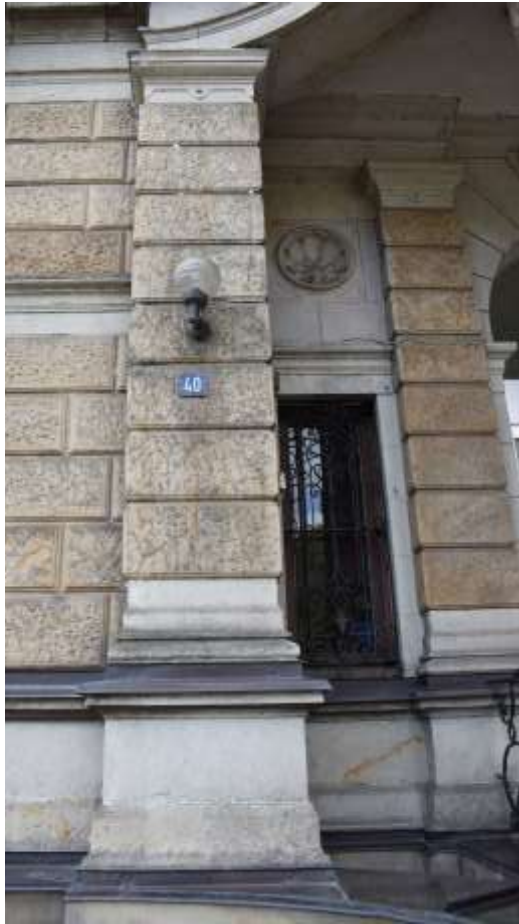
CHVJM-Haus, St. Georg  
Abb. 1.129: DSC\_0065

Säulen und Pilaster des Altars und  
Treppe,  
Linken bossierter Pilaster

Schadensbilder:  
Verschmutzung durch atmosphäri-  
schen Staub und Ruß, die Oberflä-  
che der Basis zeigt eine Reliefbil-  
dung durch Absanden

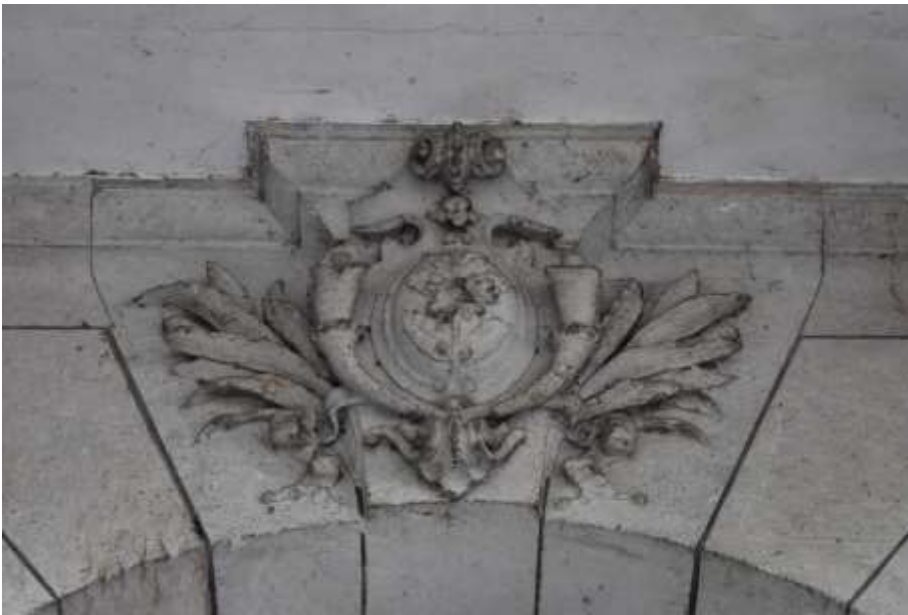
CHVJM-Haus, St. Georg  
Abb. 1.133: DSC\_0168

Eingangsbereich,  
Agraffe

Schadensbilder:  
Verschmutzung durch Spinnenwe-  
ben

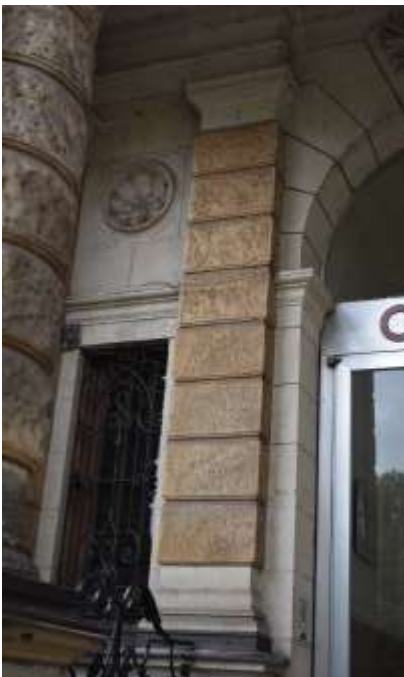
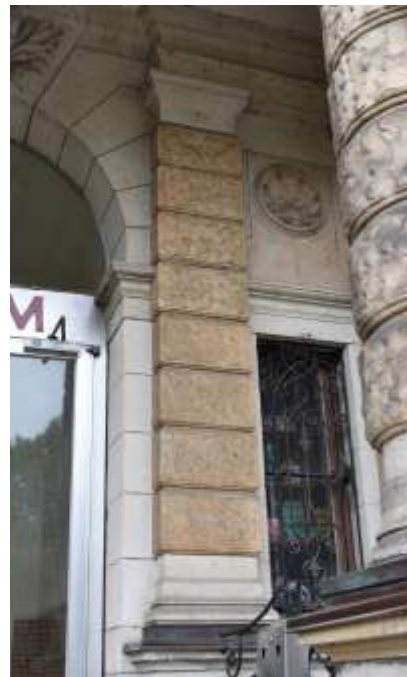
CHVJM-Haus, St. Georg  
Abb. 1.134\_1.135:  
DSC\_0009\_0004

Eingangsbereich,  
Pilaster

Schadensbilder:  
Verschmutzung der Pilasterschäfte  
durch atmosphärischen Staub  
Reliefbildung durch Absanden an  
Postamenten, eisenhaltigen Ein-  
schluss am linken Postament und  
blaue Verfärbungen am rechten  
Postament

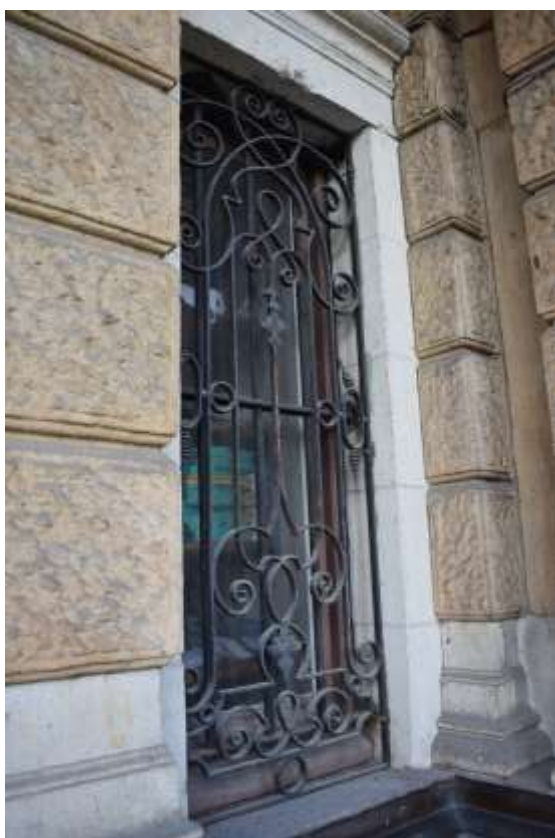
CHVJM-Haus, St. Georg  
Abb. 1.137: DSC\_0250

Eingangsbereich,  
Rechtes Fenster

Schadensbilder:  
Abblättern der Lackierung am Fenster-  
gitter

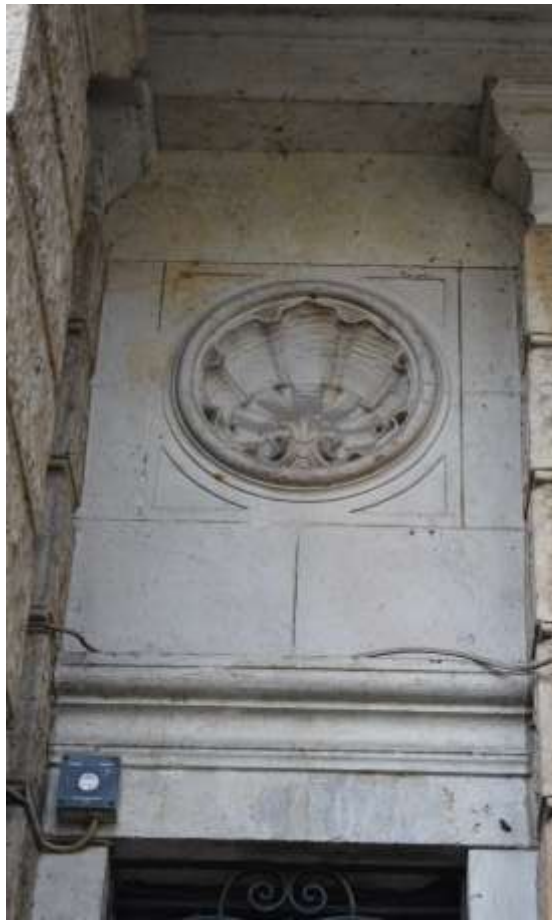
CHVJM-Haus, St. Georg  
Abb. 1.138: DSC\_0165

Eingangsbereich  
Linkes Muschelornament

Schadensbilder:  
Verschmutzung durch atmosphärischen Staub

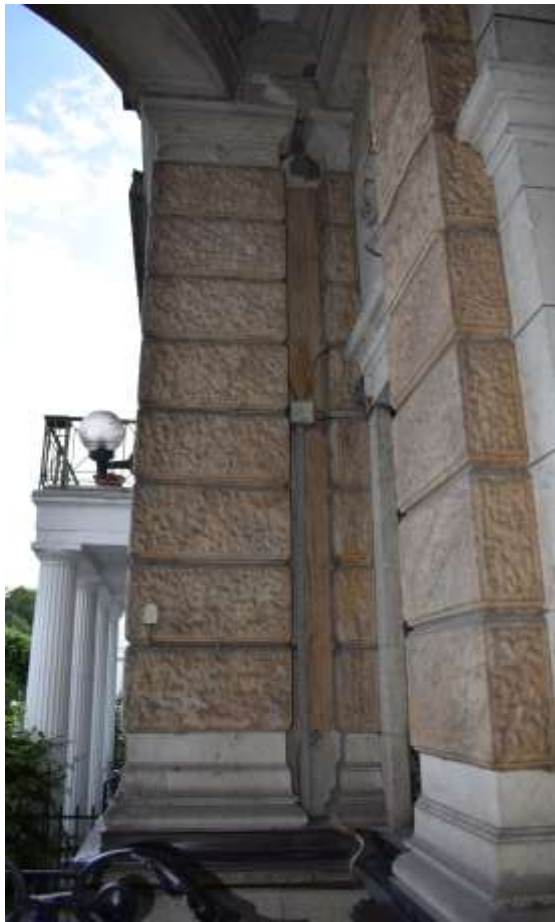
CHVJM-Haus, St. Georg  
Abb. 1.140: DSC\_0090

Eingangsbereich  
Linker Seitenbereich

Schadensbilder:  
Verschmutzung durch atmosphärischen Staub und Spinnenweben,  
Verlegung der Stromleitungen ist nicht denkmalgerecht
