## CVJM-Haus, St. Georg - Teil 2: Fotodokumentation

Schadenstechnische Untersuchung -Vorabzug 05.08.2019-

CVJM-Haus, St. Georg - Schadenstechnische Untersuchung  
Juni bis Juli 2019  
Teil 2: Fotodokumentation

Bearbeitet von: pmp Projekt  
Gesellschaft für Projektentwicklung  
und Generalplanung mbH

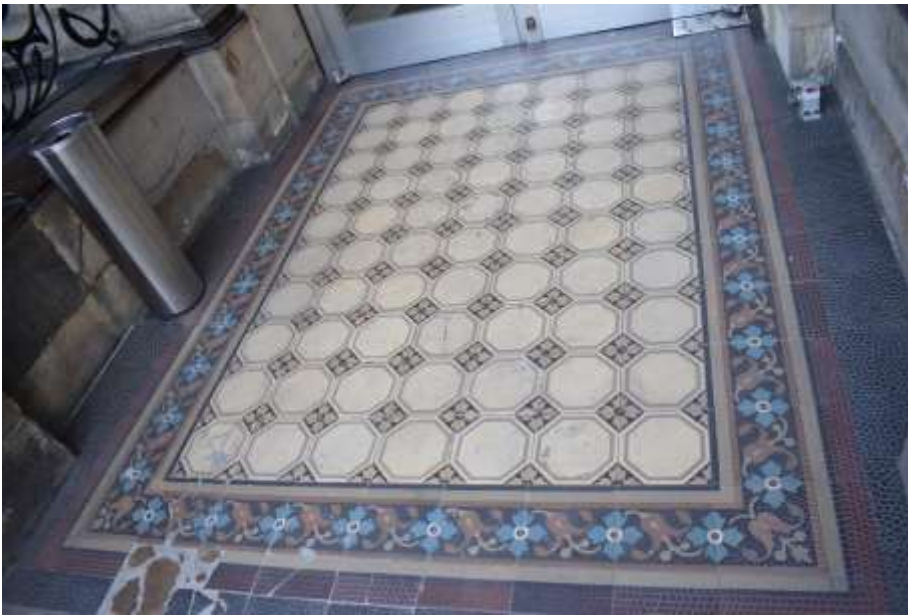
CHVJM-Haus, St. Georg  
Abb. 1.142: DSC\_0071

Eingangsbereich  
Fliesen

Schadensbilder:  
Rissbildung in einigen Fliesen, stellenweise Reparatur fehlender Fliesen durch Estrichgemisch

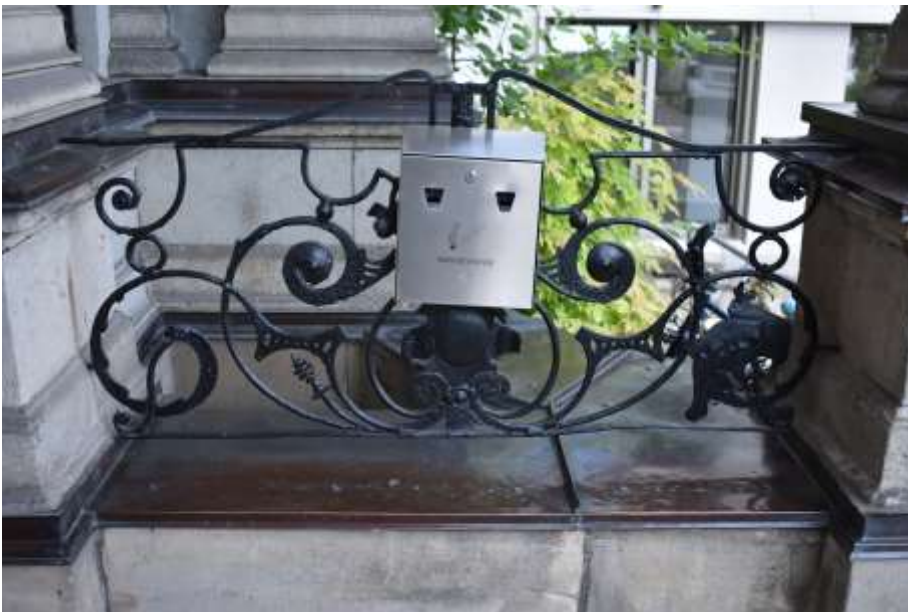
CHVJM-Haus, St. Georg  
Abb. 1.143: DSC\_0158

Eingangsbereich  
Schmiedeeisernes Geländer

Überarbeitung des Geländers wird empfohlen

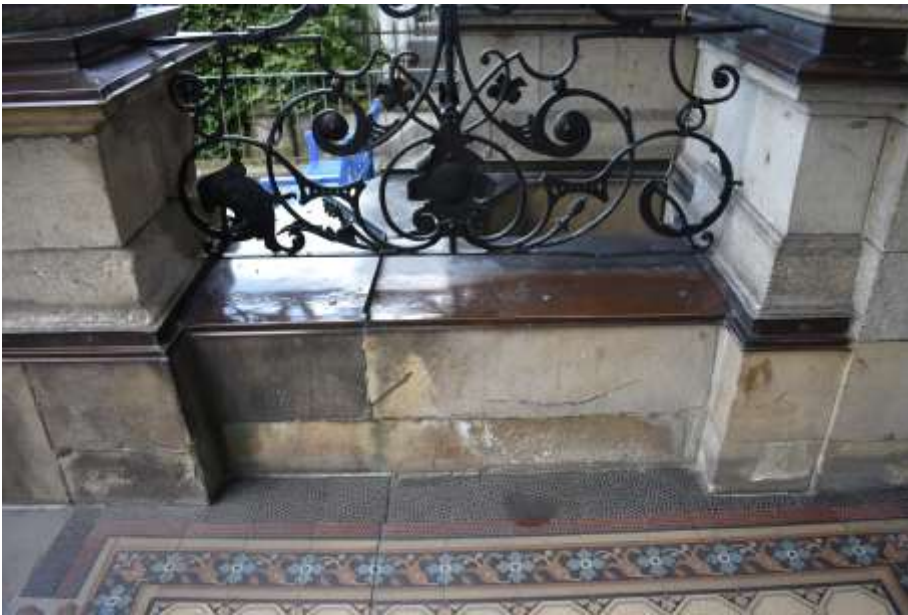
CHVJM-Haus, St. Georg  
Abb. 1.144: DSC\_0108

Eingangsbereich  
Linker Sockelbereich

Schadensbilder:  
Verschmutzung, Reliefbildung  
durch Absanden Rissbildung, Efflo-  
reszenz an Oberfläche und Fugen,  
brüchige Fugenflanken

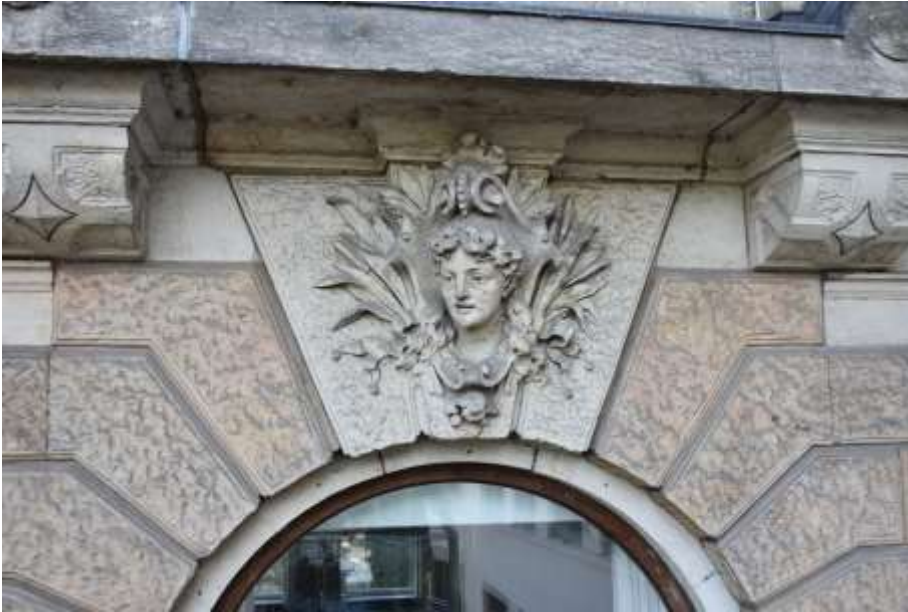
CHVJM-Haus, St. Georg  
Abb. 1.146: DSC\_0302

Östliche Fassadenfläche  
mit Fenster,  
Schlussstein

Schadensbild:  
Starke Ablagerung von grauem  
atmosphärischen Staubs

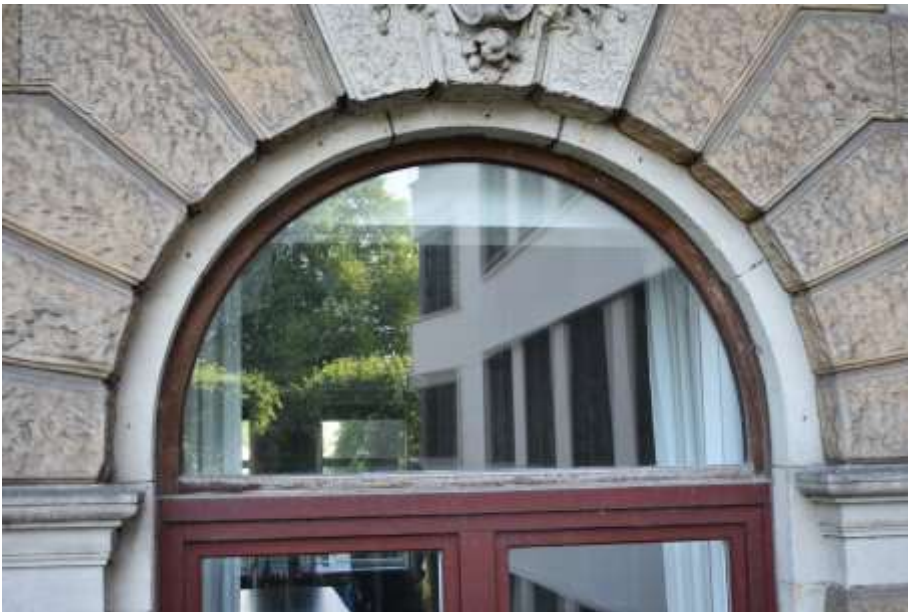
CHVJM-Haus, St. Georg  
Abb. 1.147: DSC\_0318

Östliche Fassadenfläche  
mit Fenster,  
Fenster

Schadensbilder:  
Abblättern der Farbe am Fenster-  
rahmen, Silikonanschluss am Rund-  
bogen ist porös, kleine Bohrlöcher  
im Sandstein der Fenstereinfassung

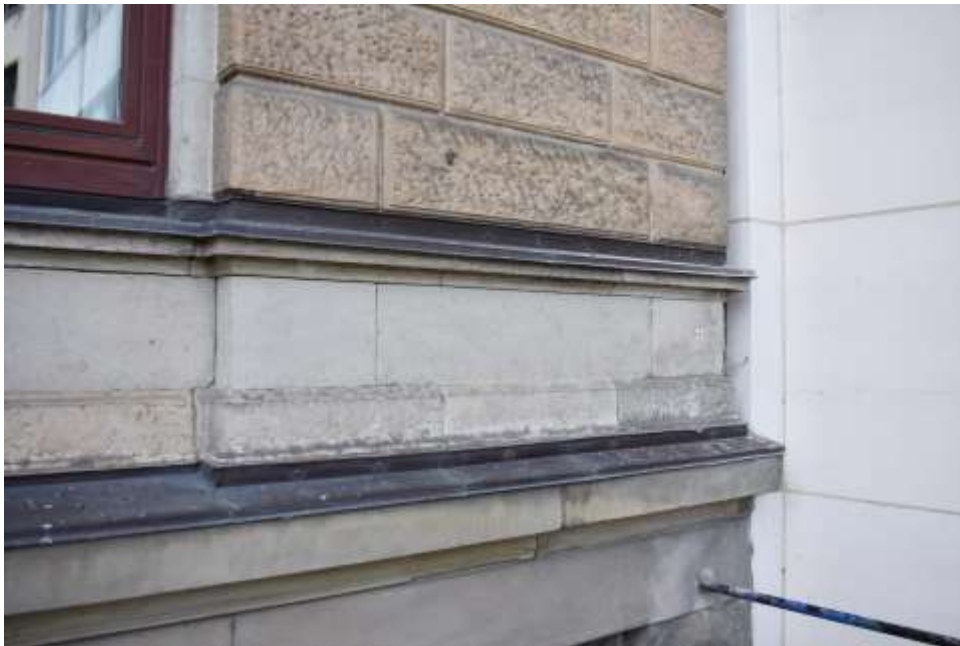
CHVJM-Haus, St. Georg  
Abb. 1.148: DSC\_0194

Östliche Fassadenfläche  
mit Fenster,  
Gesims oberhalb der Sockelzone

Schadensbilder:  
Reliefbildung durch Absanden,  
Verschmutzung durch grauen atmo-  
sphärischen Staub

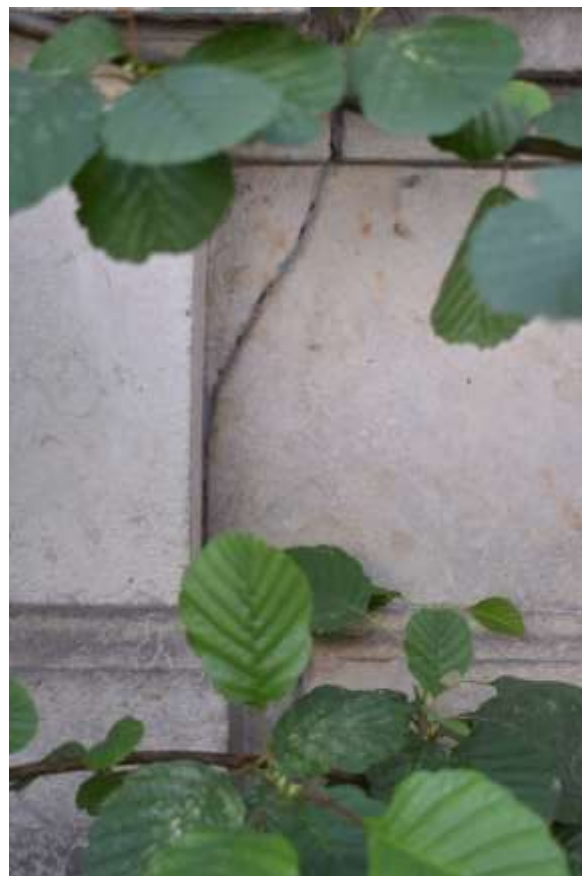
CHVJM-Haus, St. Georg  
Abb. 1.149: DSC\_0240

Östliche Fassadenfläche  
mit Fenster,  
Gesims oberhalb der Sockelzone

Schadensbild:  
Riss, der mit Silikon geschlossen  
wurde

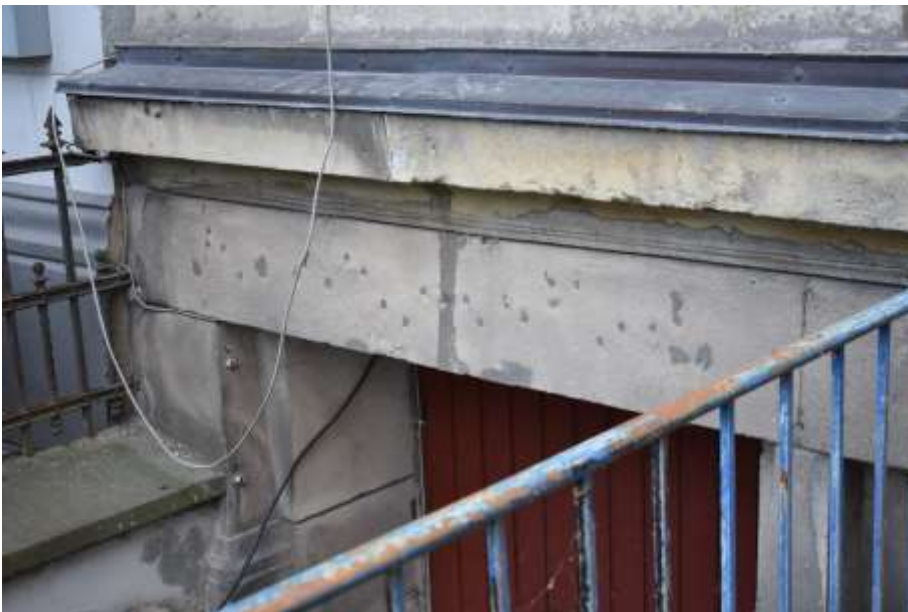
CHVJM-Haus, St. Georg  
Abb. 1.151: DSC\_0076

Westliche Sockelzone mit  
Kellereingang,  
Sturz über Kellertür

Schadensbilder:  
Mechanische Ausbrüche am Sturz,  
die mit Zementmörtel ausgebessert  
wurden  
Wellenartige Verschmutzungen  
Reliefbildung durch Absanden am  
oberen Gesims

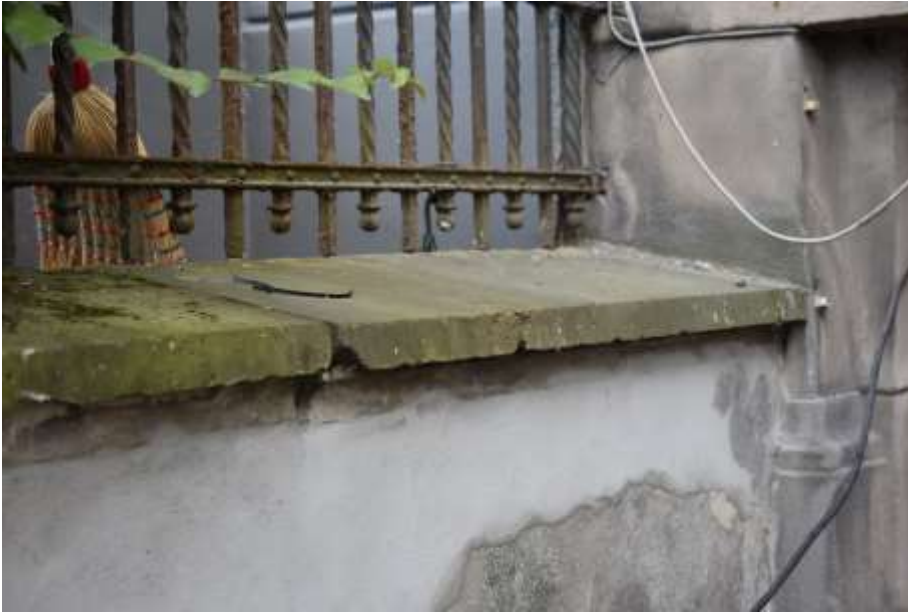
CHVJM-Haus, St. Georg  
Abb. 1.152: DSC\_0050

Westliche Sockelzone mit  
Kellereingang,  
Abdeckung

Schadensbilder:  
Starke biologische Besiedelung  
durch Algen, brüchige Ecken und  
Kanten, kleinere Perforationen

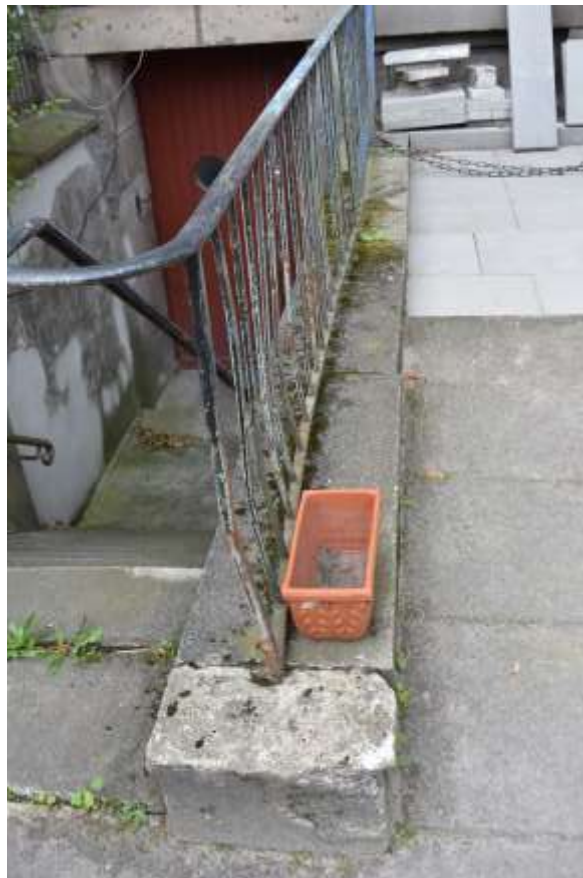
CHVJM-Haus, St. Georg  
Abb. 1.153: DSC\_0008

Westliche Sockelzone mit  
Kellereingang,  
Abdeckung

Schadensbilder:  
Starke biologische Besiedelung  
durch Algen, brüchige Ecken und  
Kanten, kleinere Perforationen

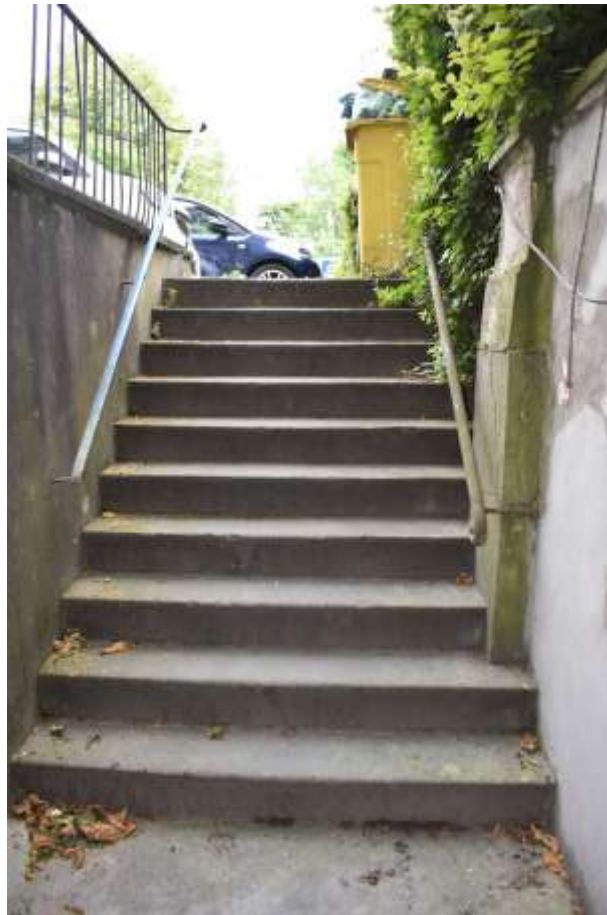
CHVJM-Haus, St. Georg  
Abb. 1.154: DSC\_0039

Westliche Sockelzone mit  
Kellereingang,  
Kellertreppe

Schadensbilder:  
Biologische Besiedelung durch  
Algen, verbogene und rostige  
Handläufe

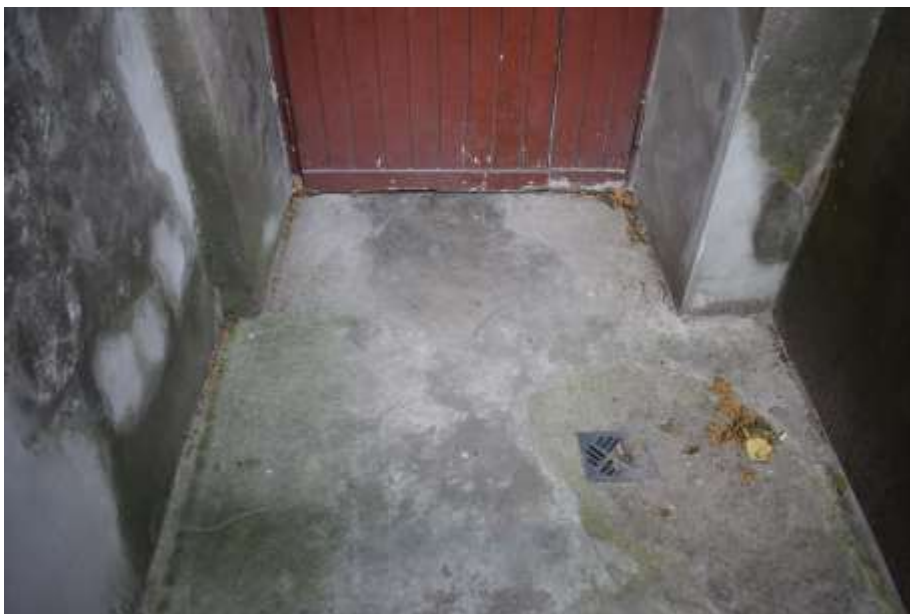
CHVJM-Haus, St. Georg  
Abb. 1.155: DSC\_0034

Westliche Sockelzone mit  
Kellereingang,  
Bodenfläche

Schadensbilder:  
Biologische Besiedelung durch  
Algen, Gefälle ist zu prüfen

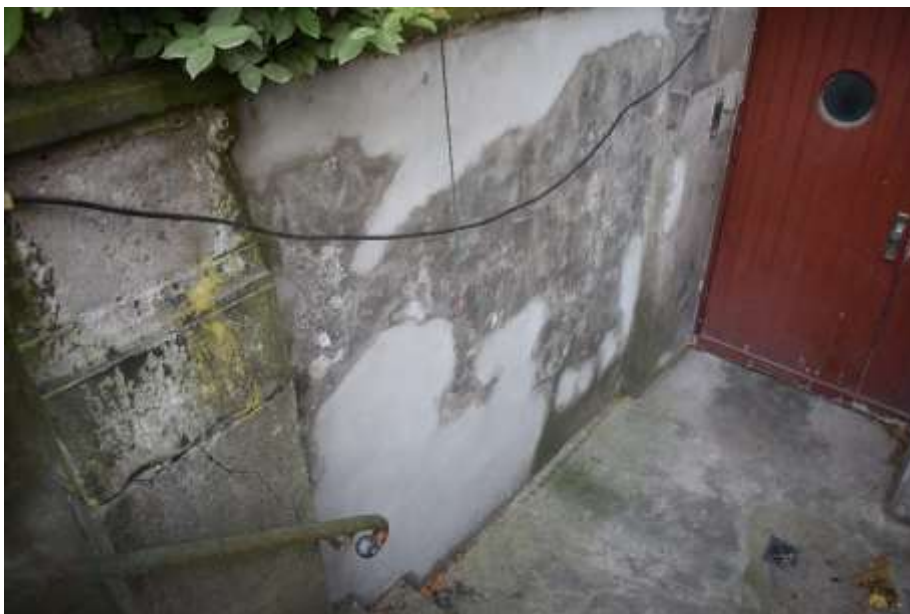
CHVJM-Haus, St. Georg  
Abb. 1.157: DSC\_0031

Westliche Sockelzone mit  
Kellereingang,  
Kasemattenwand

Schadensbilder:  
Biologische Besiedelung durch  
Algen, Steinersatzmaßnahmen in  
großen Bereichen, Effloreszenzen

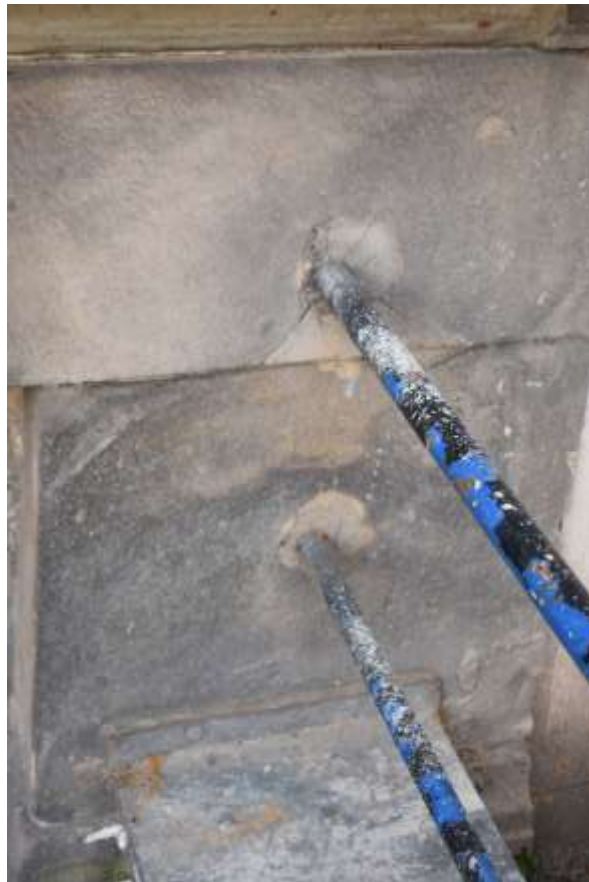
CHVJM-Haus, St. Georg  
Abb. 1.159: DSC\_0235

Östliche Sockelzone mit Kasematte,  
Anschlusspunkt Geländer

Schadensbilder:  
Sternförmige Rissbildung an Verankerungspunkt des Geländers, Geländer ist rostig

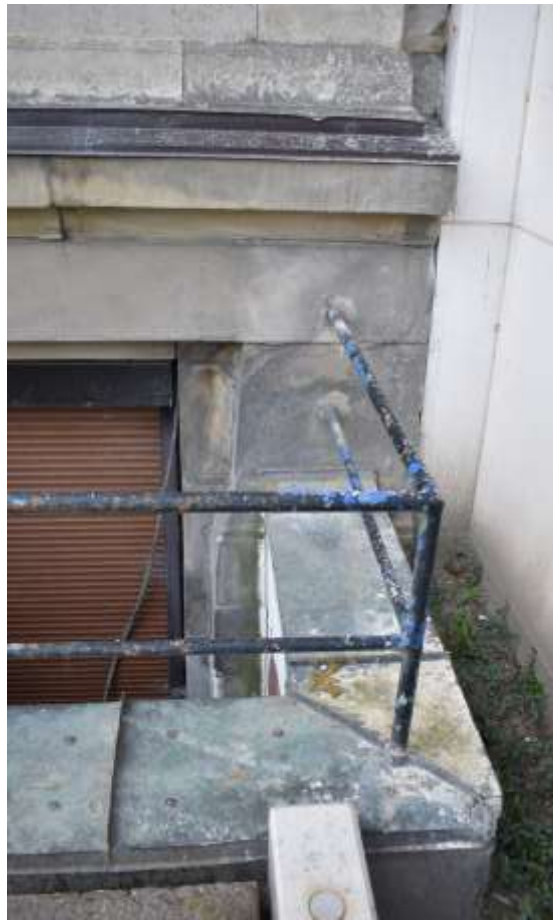
CHVJM-Haus, St. Georg  
Abb. 1.160: DSC\_0195

Östliche Sockelzone mit Kasematte,  
Abdeckung Kasematte

Schadensbilder:  
Starke Verschmutzung durch Tier-  
extremitäten, Gefälle ist zu prüfen

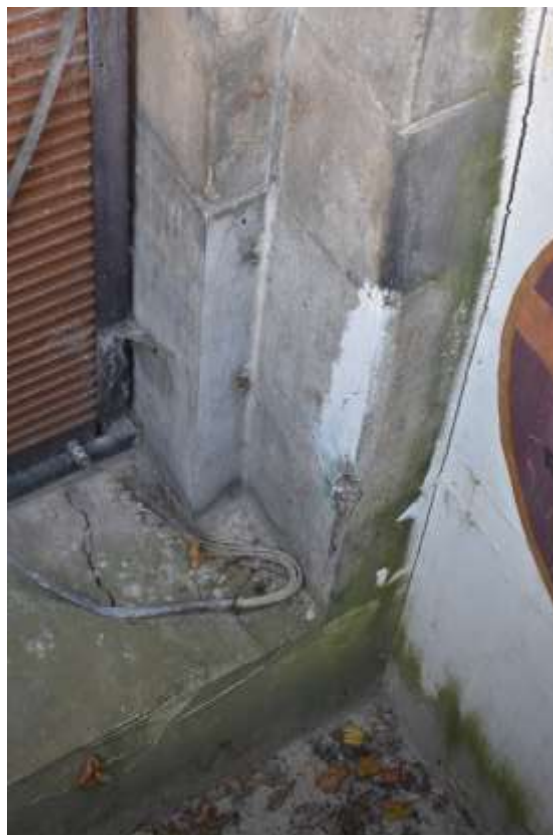
CHVJM-Haus, St. Georg  
Abb. 1.161: DSC\_0227

Östliche Sockelzone mit Kasematte,  
Fenster-Einfassung, Anschluss an  
Kasematten-Wand

Schadensbilder:  
Biologische Besiedelung durch  
Algen und Moos, eisenhaltige Ein-  
schlüsse

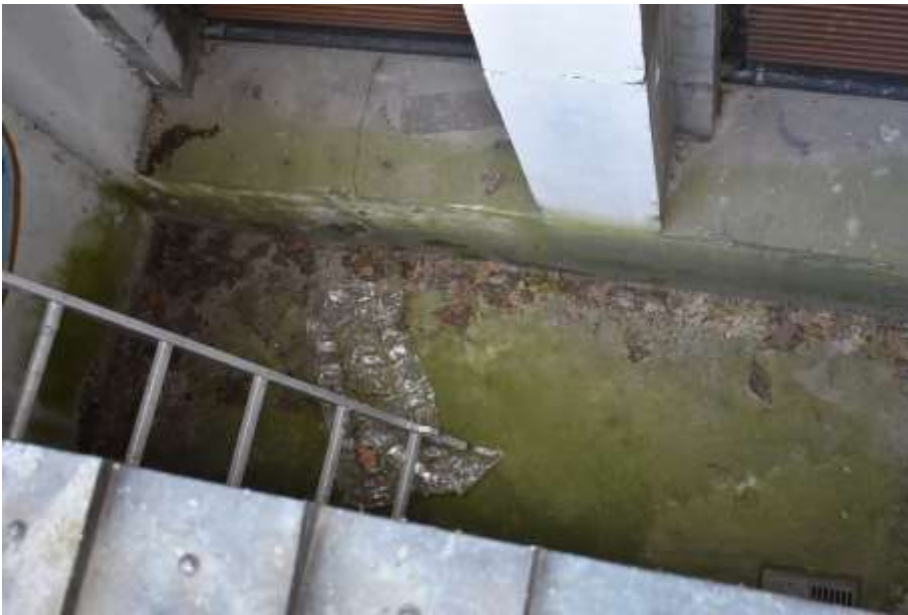
CHVJM-Haus, St. Georg  
Abb. 1.162: DSC\_0209

Östliche Sockelzone mit Kasematte,  
Bodenfläche

Schadensbilder:  
Starke biologische Besiedelung  
durch Algen und Moos, Müll und  
Blätter, Gefälle nicht ausreichend

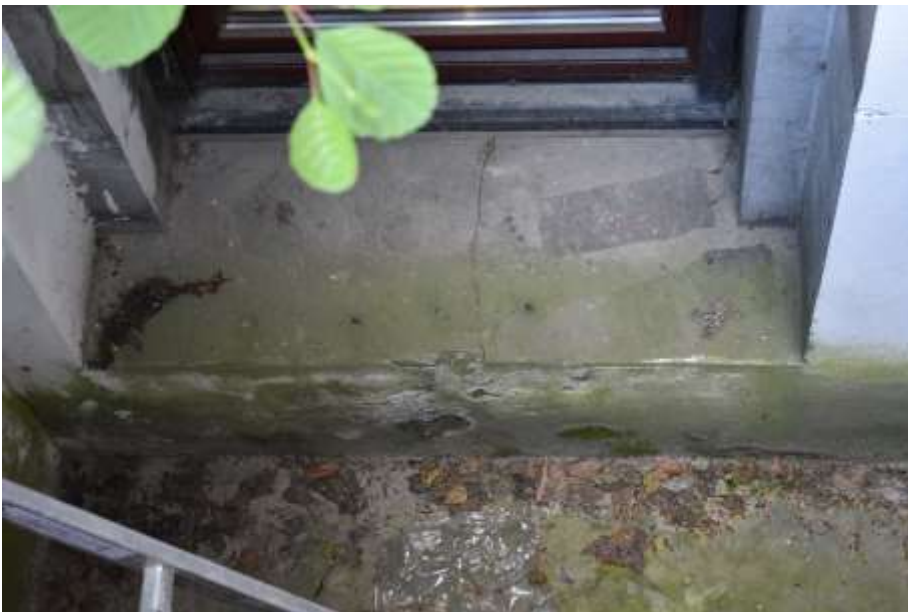
CHVJM-Haus, St. Georg  
Abb. 1.163: DSC\_0232

Östliche Sockelzone mit Kasematte,  
Linkes Fenster

Schadensbilder:  
Biologische Besiedelung durch  
Algen und Moos, Riss in der  
Brüstung

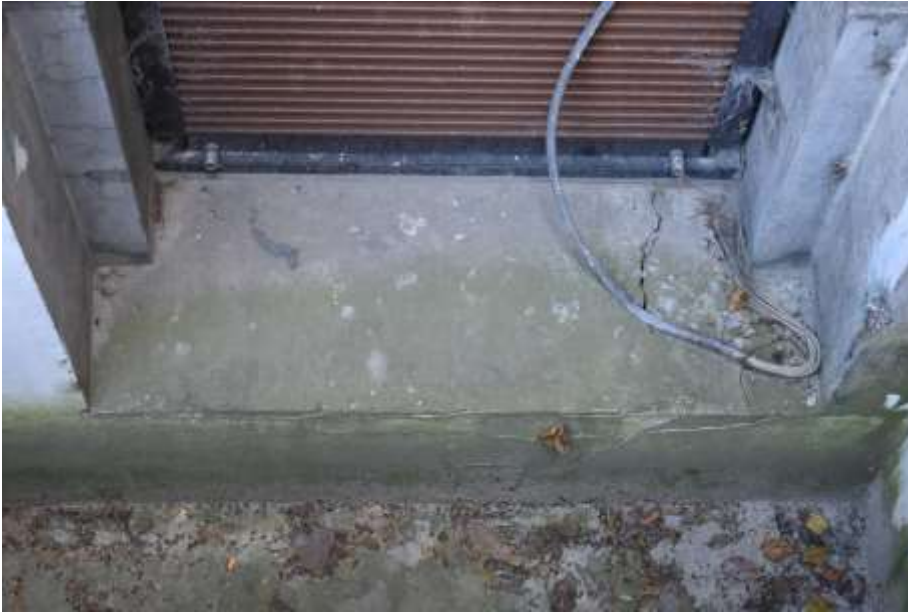
CHVJM-Haus, St. Georg  
Abb. 1.164: DSC\_0230

Östliche Sockelzone mit Kasematte,  
Rechtes Fenster mit Riss in der  
Brüstung

Schadensbilder:  
Biologische Besiedelung durch  
Algen und Moos, Riss in der  
Brüstung, loses Kabel

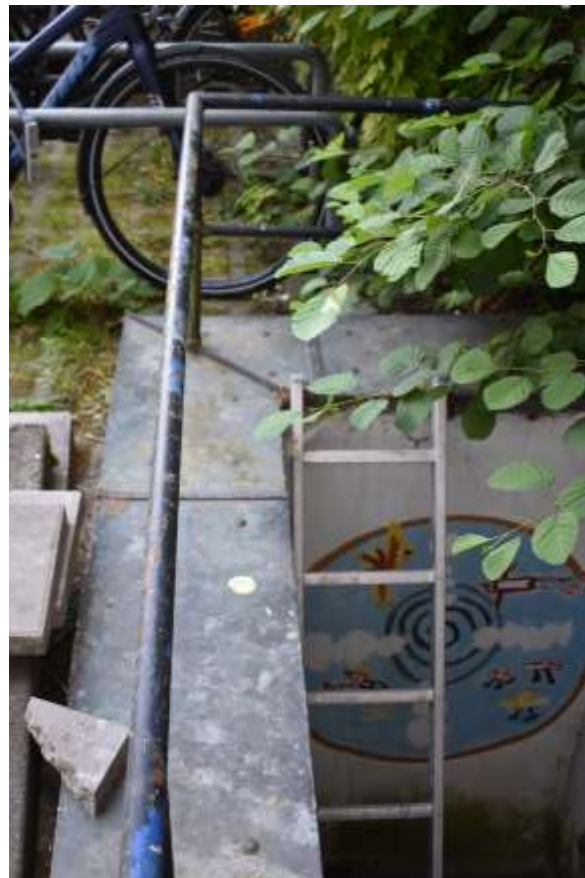
CHVJM-Haus, St. Georg  
Abb. 1.165: DSC\_0236

Östliche Sockelzone mit Kasematte,  
Rettungsweg

Die Nutzung der Kasematte als  
zweiten baulichen Rettungsweg gilt  
es zu überprüfen. Der Fluchtbereich  
wird oben am Ausstieg durch einen  
Fahrradständer und zurzeit der  
Schadenskartierung durch Bordstei-  
ne behindert. Das Gelände hat  
keine Öffnung zum direkten Aus-  
stieg aus der Kasematte. Auch ge-  
langt man auf die Parkplatzebene  
nur über eine provisorisch befestig-  
te Leiter, die den Anforderungen  
einer Fluchttreppe nicht entspricht.
